# Manutenzione e messa in sicurezza strade urbane e extraurbane nei territori dell'Unione dei comuni "Terre del Campidano"

## A - RELAZIONE TECNICO - DESCRITTIVA

Data: Ottobre 2018

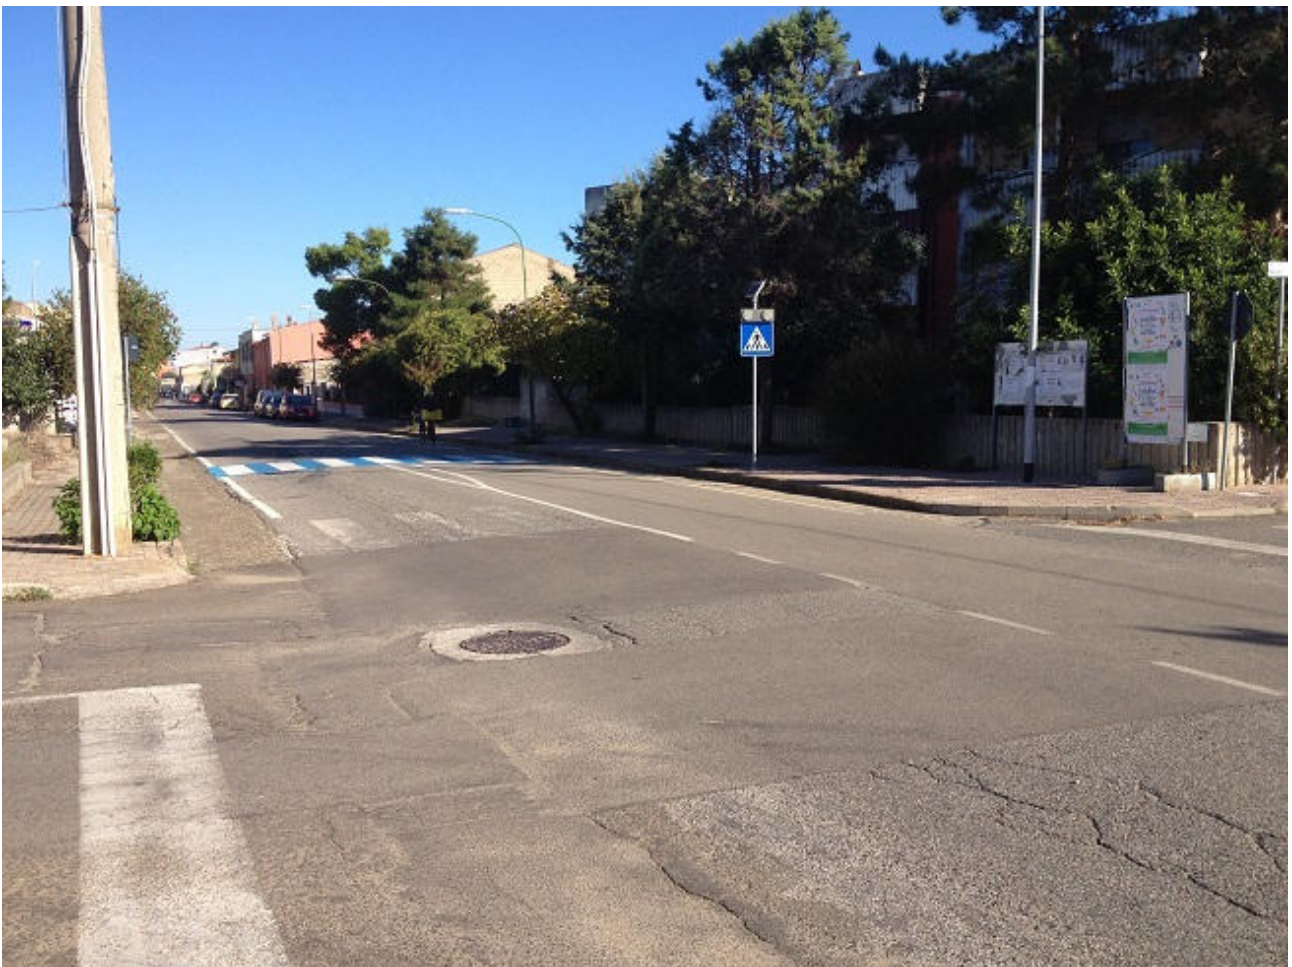
Foto n.1 – Pabillonis: incrocio via Cagliari – via Napoli (posizionamento passaggio pedonale rialzato)

Dal punto di vista realizzativo il passaggio pedonale rialzato si configura come una sopraelevazione del piano stradale, sino a quota marciapiede, raccordato al piano stradale preesistente mediante rampe. Dal punto di vista operativo si prevede di realizzare:

- una scarifica della pavimentazione esistente per una profondità media di 3 cm;
- la posa di tubolari in acciaio zincato, dotati di griglie di testata, per dare continuità alle cunette stradali;

- una risagomatura di spessore medio 10 cm mediante utilizzo di conglomerato bituminoso (binder) previa pulizia del fondo e mano di attacco;
- realizzazione di tappeto di usura in conglomerato bituminoso, sempre previa mano di attacco, realizzando nel contempo le rampe di raccordo con pendenza massima del 10%;

- realizzazione della segnaletica orizzontale, ovvero pittura a strisce gialle (di larghezza cm 50 a intervalli di cm 50) sulle due rampe di raccordo più pittura a strisce bianche (strisce pedonali); nello spazio “piano” del passaggio pedonale rialzato, che per questioni di inserimento è stato previsto largo 11 m, si prevede di disegnare le strisce pedonali standard.

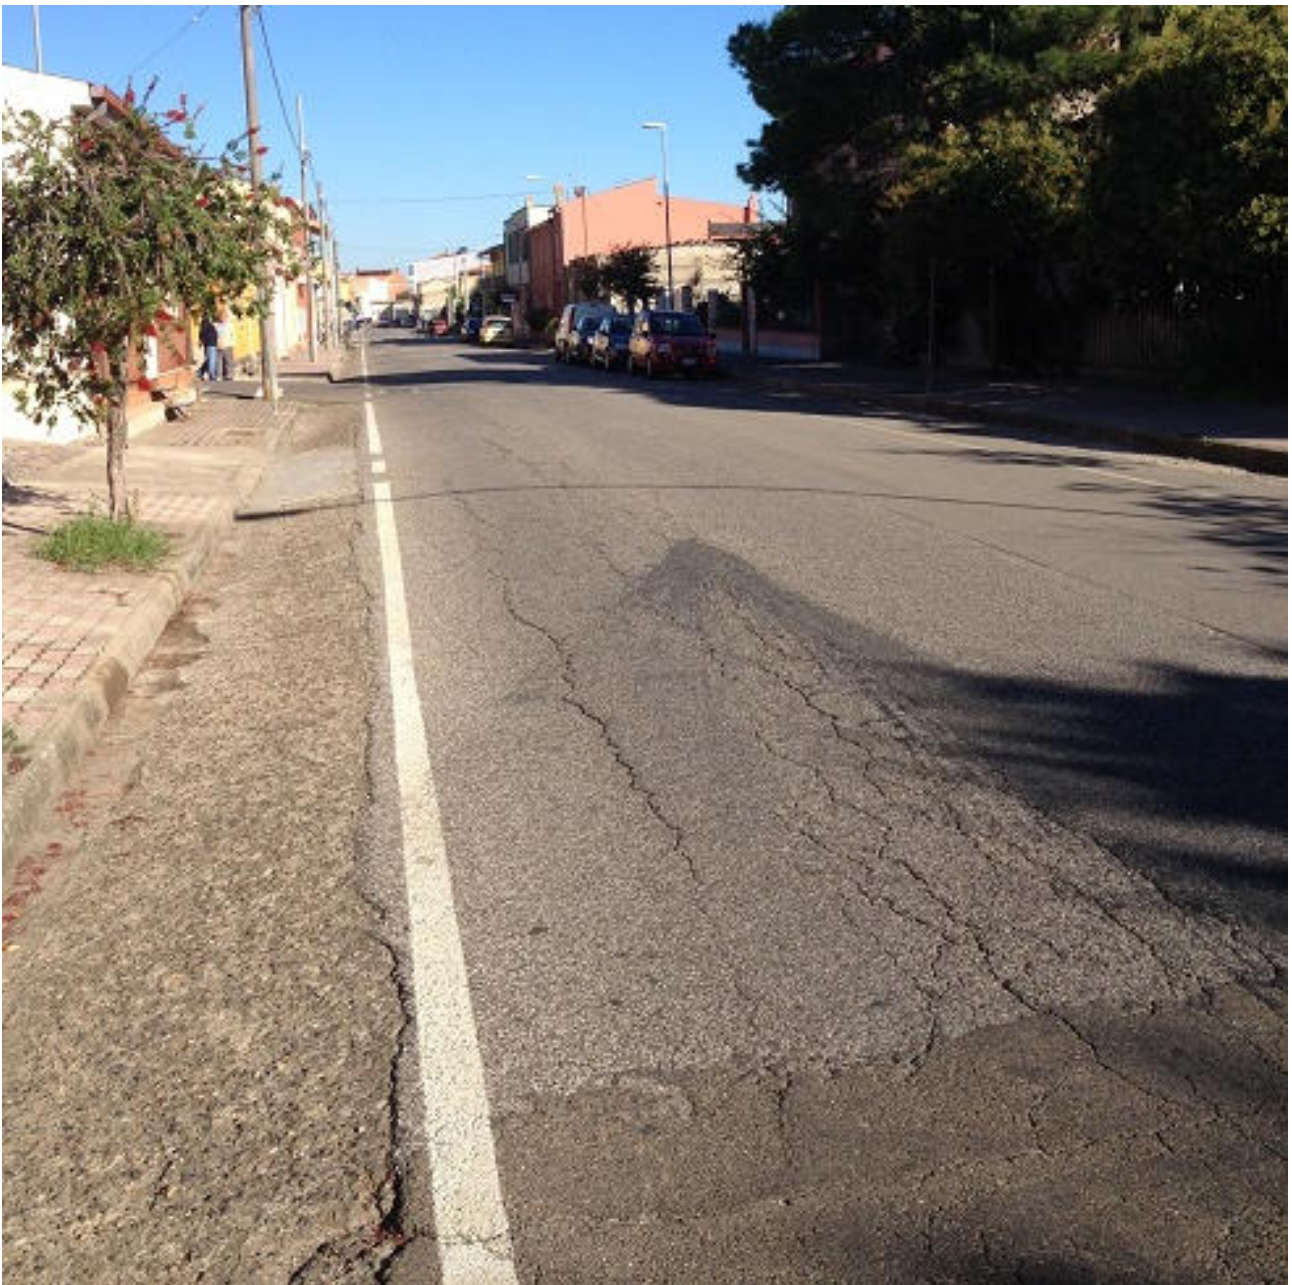
Foto n.2 – Pabillonis: via Cagliari (condizioni manto stradale)

Nel tratto di strada a valle del passaggio pedonale rialzato, verso il centro del paese, si prevede di realizzare una nuova pavimentazione sino all'incrocio con la via Sardegna; le lavorazioni previste sono le seguenti:

- Scarifica della pavimentazione esistente per una profondità media di 3 cm;
- Realizzazione nuovo tappetto in conglomerato bituminoso, previa pulizia e mano d'attacco;
- Rimessa in quota di alcuni chiusini presenti lungo il tratto in intervento.

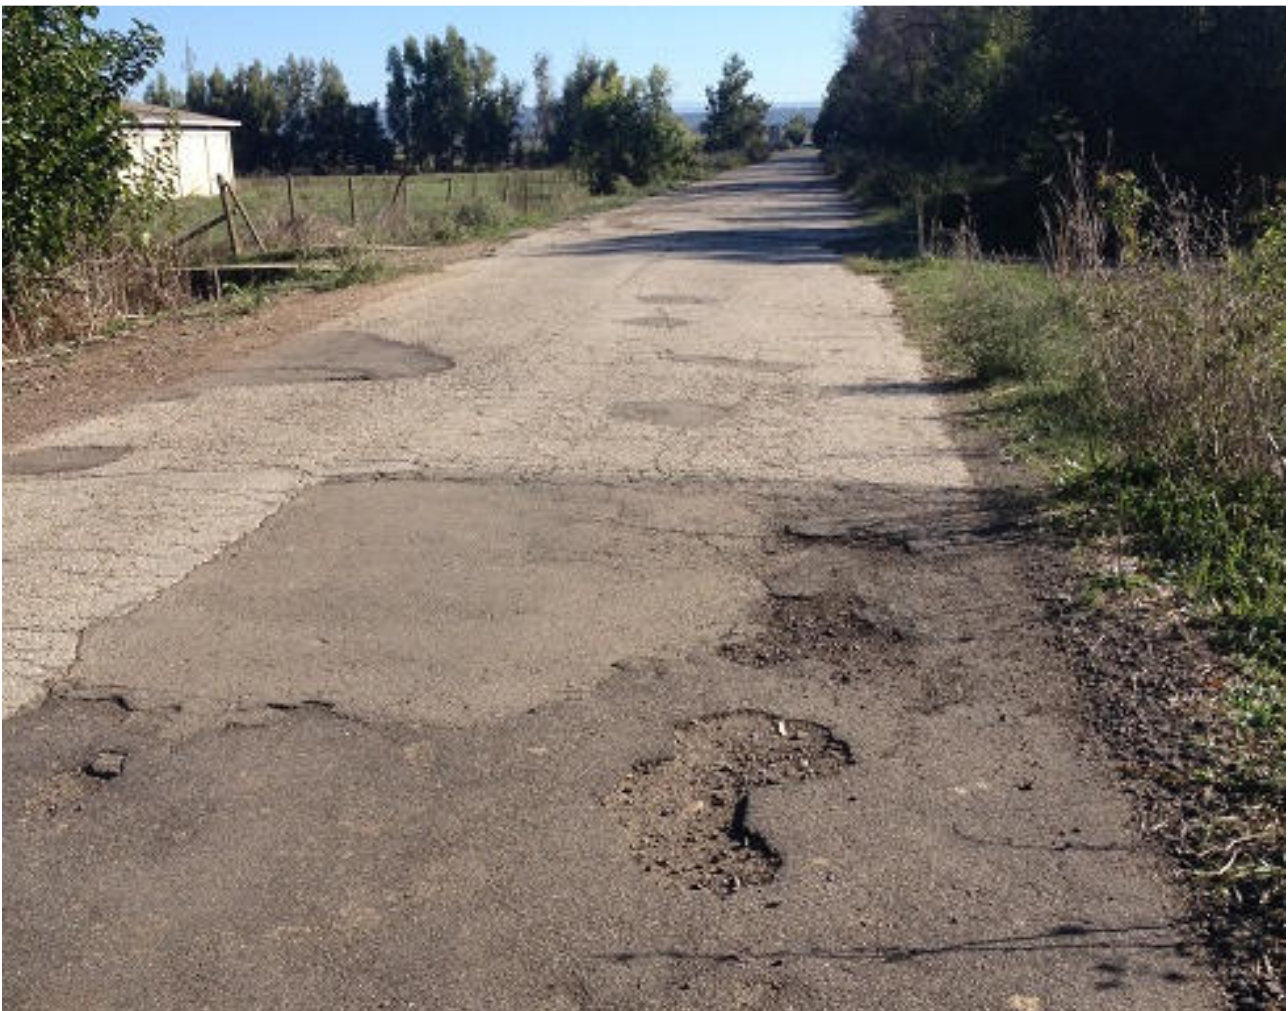
Foto n.3 – Pabillonis: strada extraurbana Zeppara-via dei Gabbiani (degrado viabilità)

L'amministrazione ha individuato una strada extraurbana di collegamento a una frazione del paese (sa Zeppara). Tale strada presenta un degrado molto elevato con tratti in cui si sono formate buche profonde anche una decina di centimetri e oltre. L'intervento consiste nelle seguenti lavorazioni:

- Scarifica della pavimentazione esistente per una profondità media di 3 cm;
- Realizzazione nuovo tappeto in conglomerato bituminoso, previa pulizia e mano d'attacco;

Data l'esiguità del finanziamento, l'intervento sarà eseguito a tratti isolati ma comprendente l'intera larghezza bitumata; si procederà individuando inizialmente i tratti peggiori e si proseguirà sino a saturazione del finanziamento, prevedendo di poter intervenire su circa 770 mq.

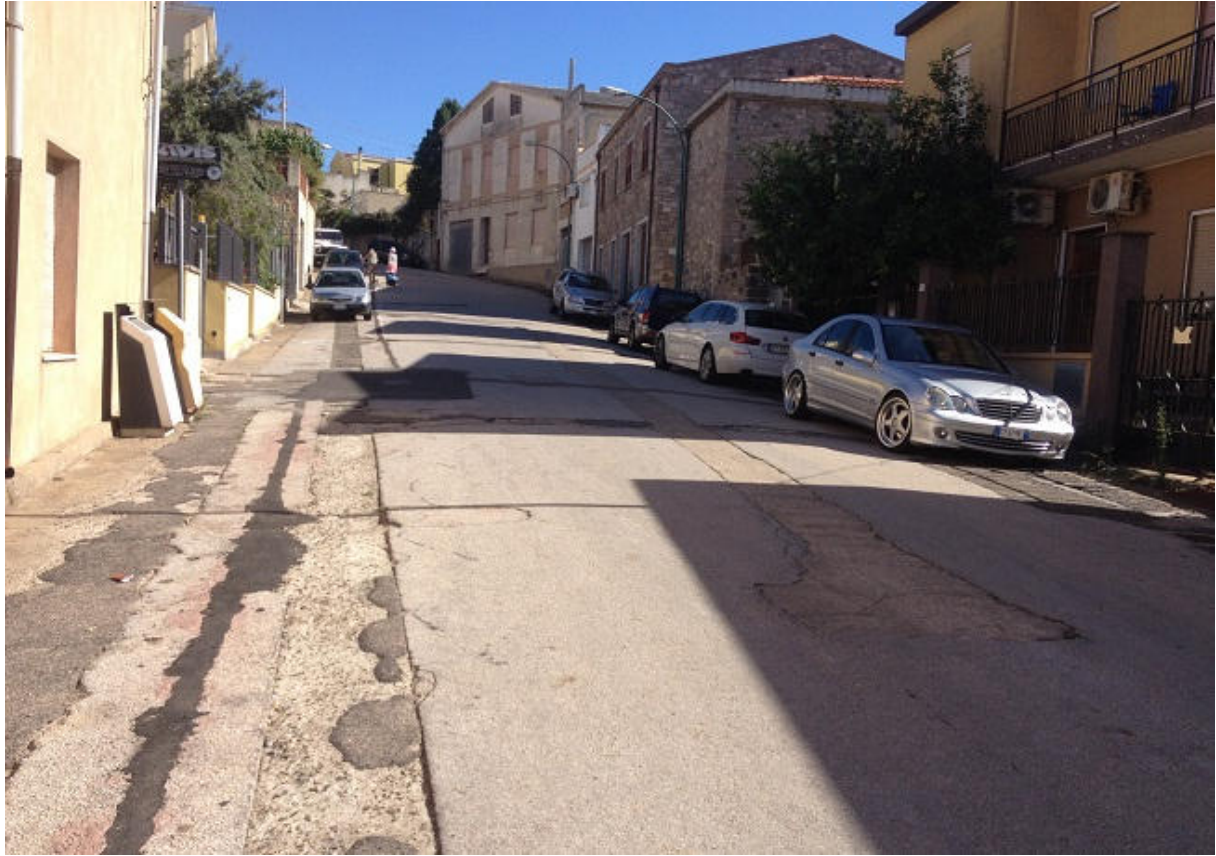
Foto n.4 – Sardara: via Fontana Nuova (degrado viabilità)

In particolare nelle vie: Fontana Nuova e vicoli I°, II° e IV°, Lazio e Grazia Deledda non verrà eseguita scarifica ma si prevede il tappeto di usura con risagoma, ovvero il tappeto di conglomerato avrà spessore variabile in funzione di eventuali avvallamenti della strada e/o ormaie derivanti da posa di sottoservizi, ecc.; le lavorazioni previste sono:

- Realizzazione nuovo tappeto in conglomerato bituminoso con risagoma, previa pulizia e mano d'attacco;
- Rimessa in quota di chiusini presenti lungo il tratto in intervento.

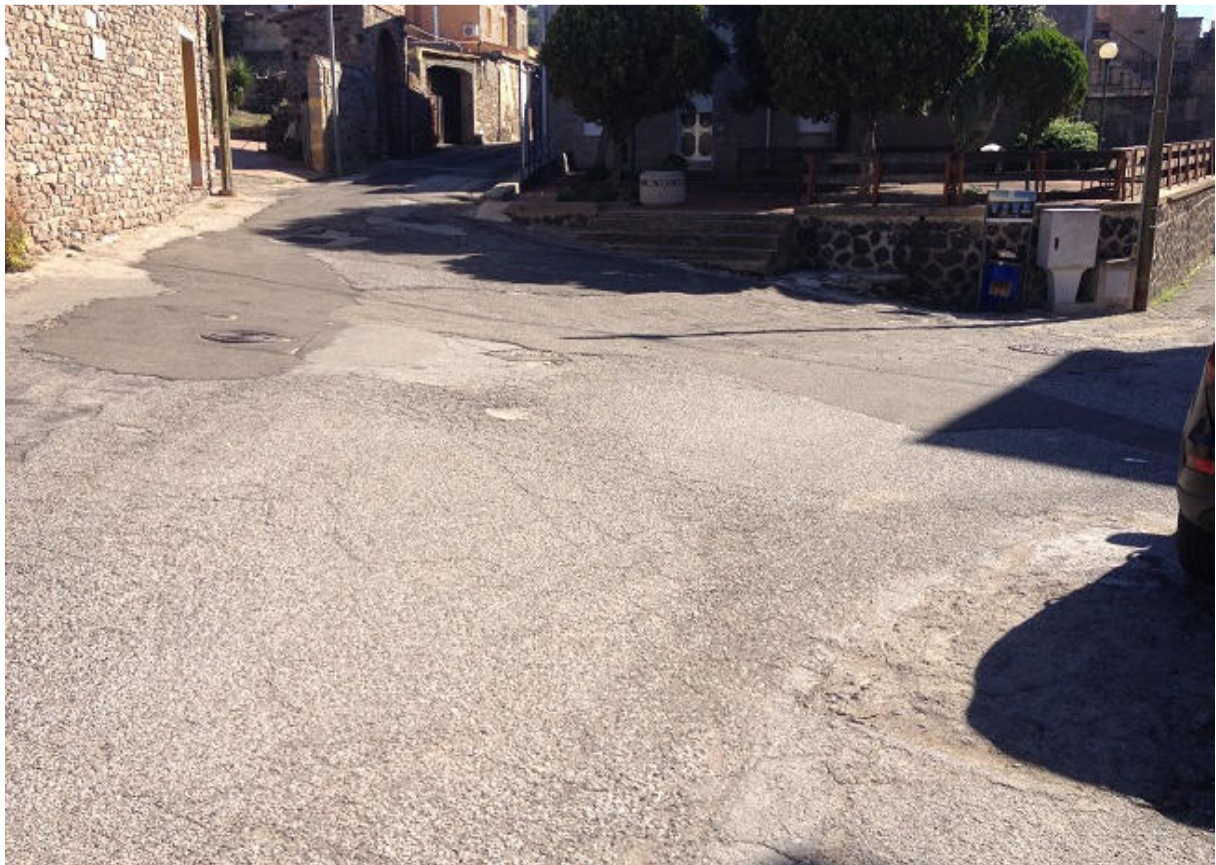
Foto n.5 – Sardara: Piazza Napoli (degrado viabilità)

Nella Piazza Napoli, date le pessime condizioni, è previsto invece l'intervento più "pesante":

- Scarifica della pavimentazione esistente per una profondità media di 3 cm;
- Realizzazione nuovo tappeto in conglomerato bituminoso, previa pulizia e mano d'attacco;
- Rimessa in quota di chiusini presenti lungo il tratto in intervento.

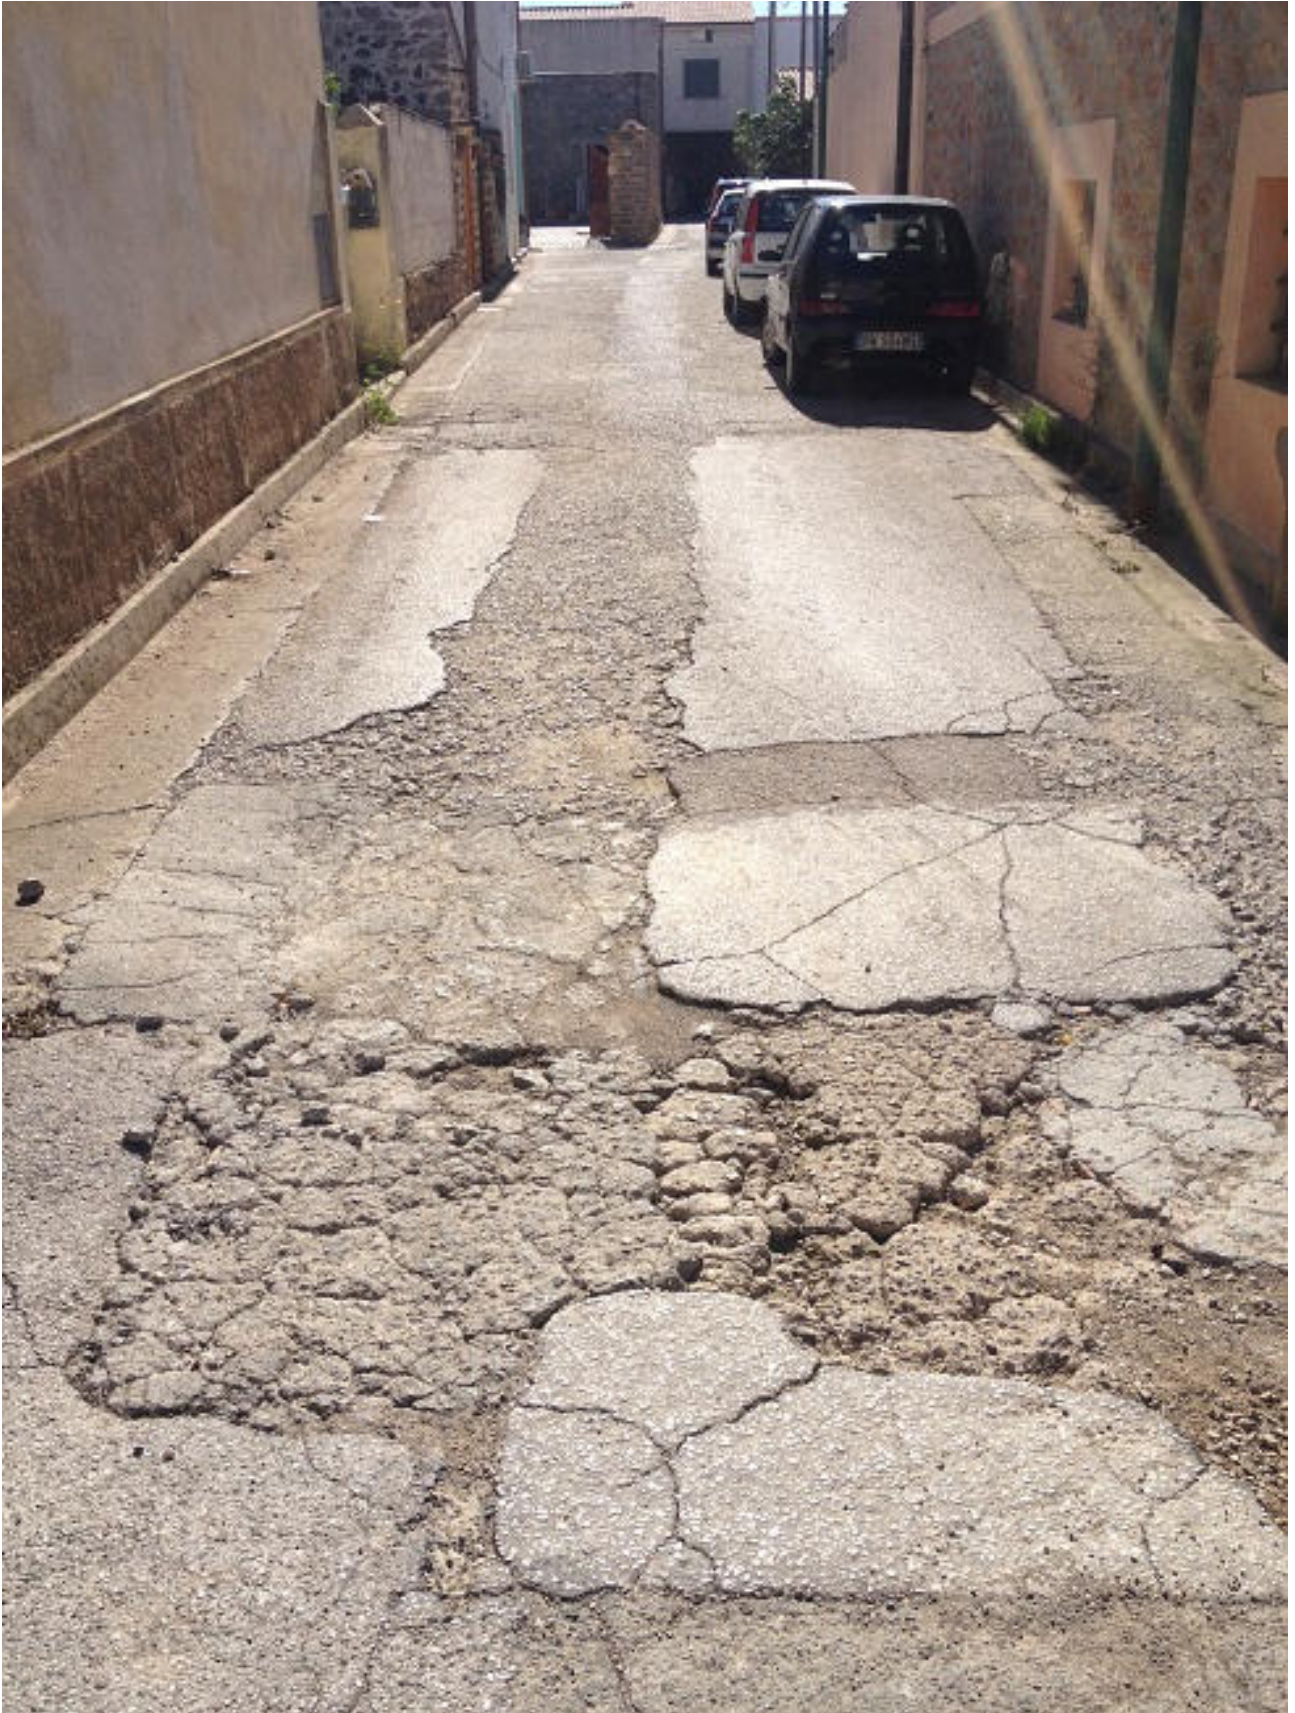
Foto n.6 – Sardara: Vico I° F. Nuova (degrado viabilità)

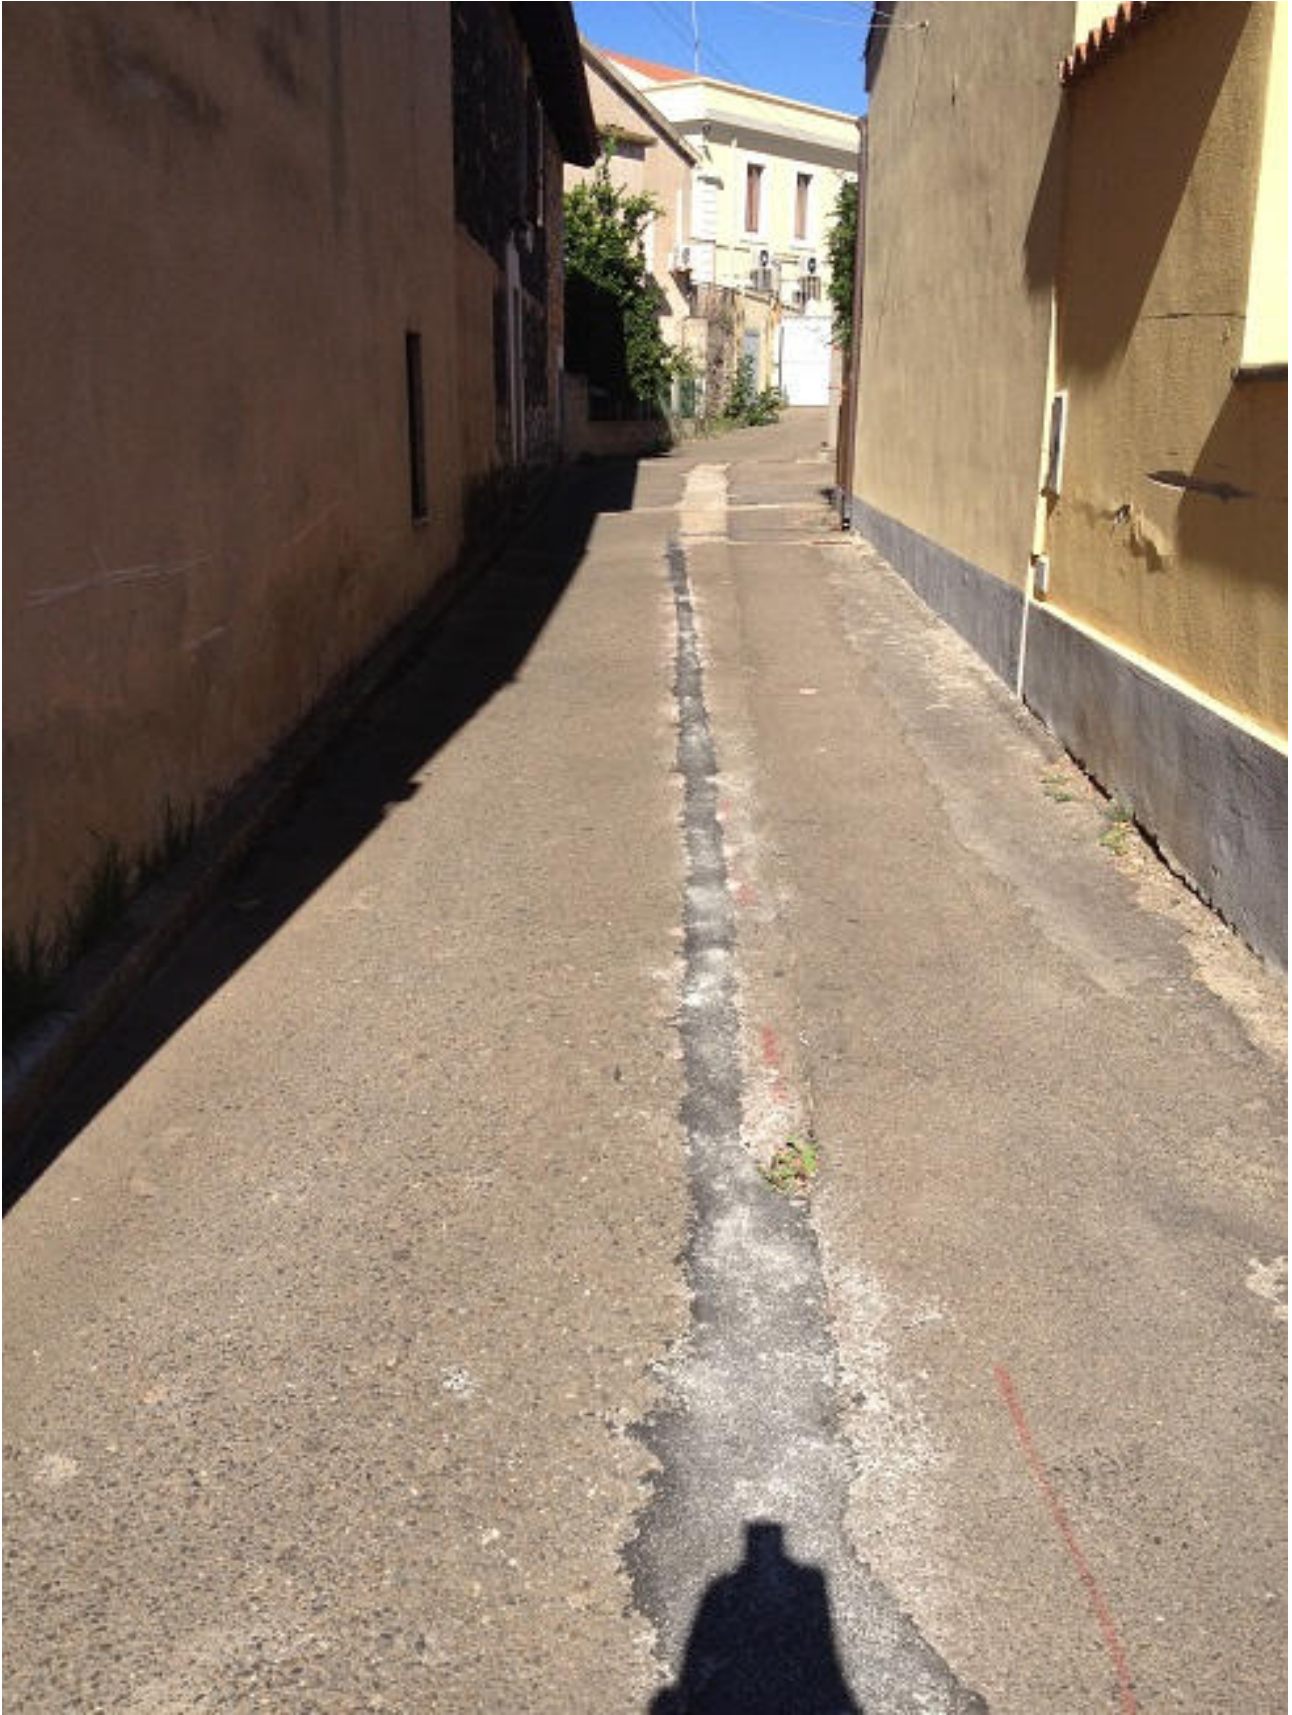
Foto n.7 – Sardara: Vico II° F. Nuova (degrado viabilità)

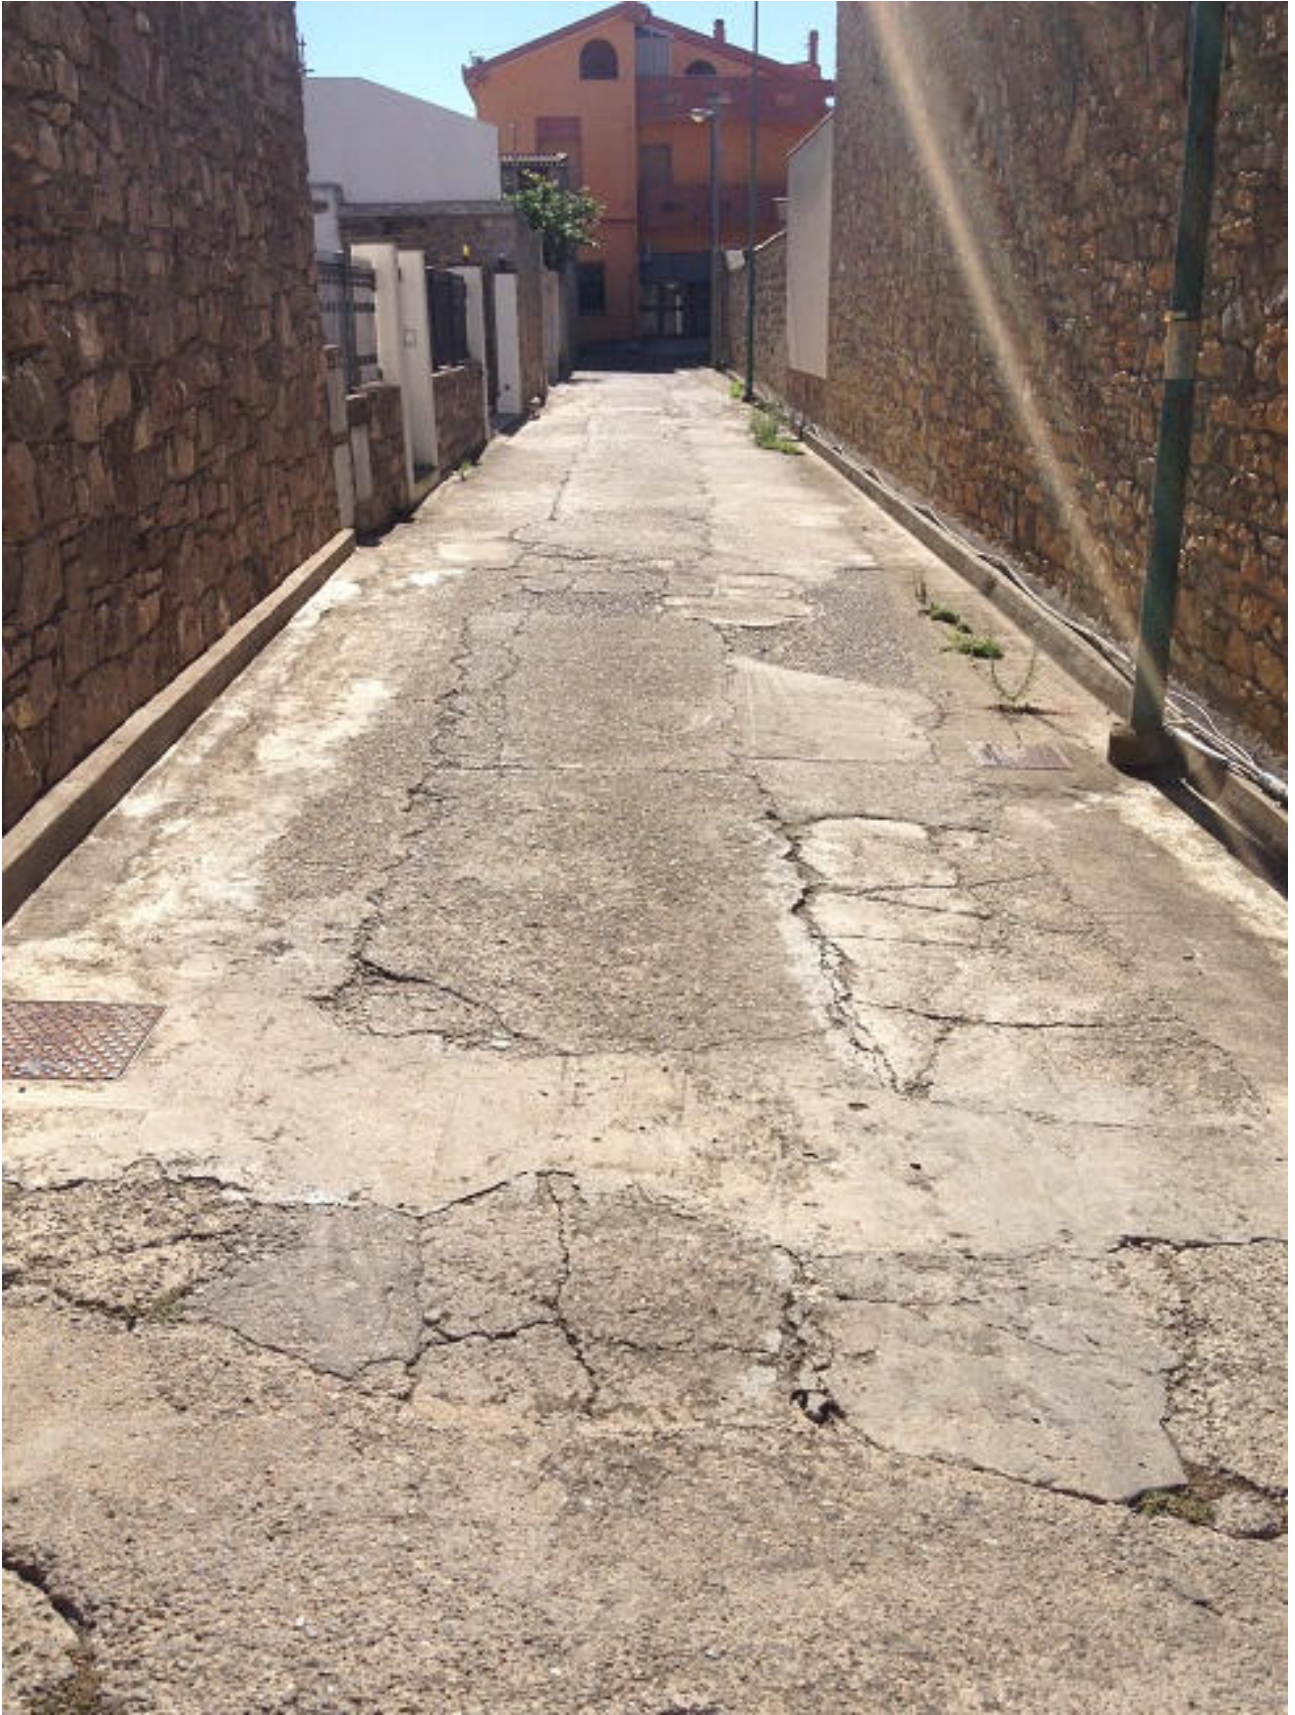
Foto n.8 – Sardara: Vico III° F. Nuova (degrado viabilità)

Nel vicolo III° Fontana Nuova è prevista una soluzione intermedia, ovvero il solo tappeto di usura senza risagoma:

- Realizzazione nuovo tappeto in conglomerato bituminoso, previa pulizia e mano d'attacco;
- Rimessa in quota di chiusini presenti lungo il tratto in intervento.

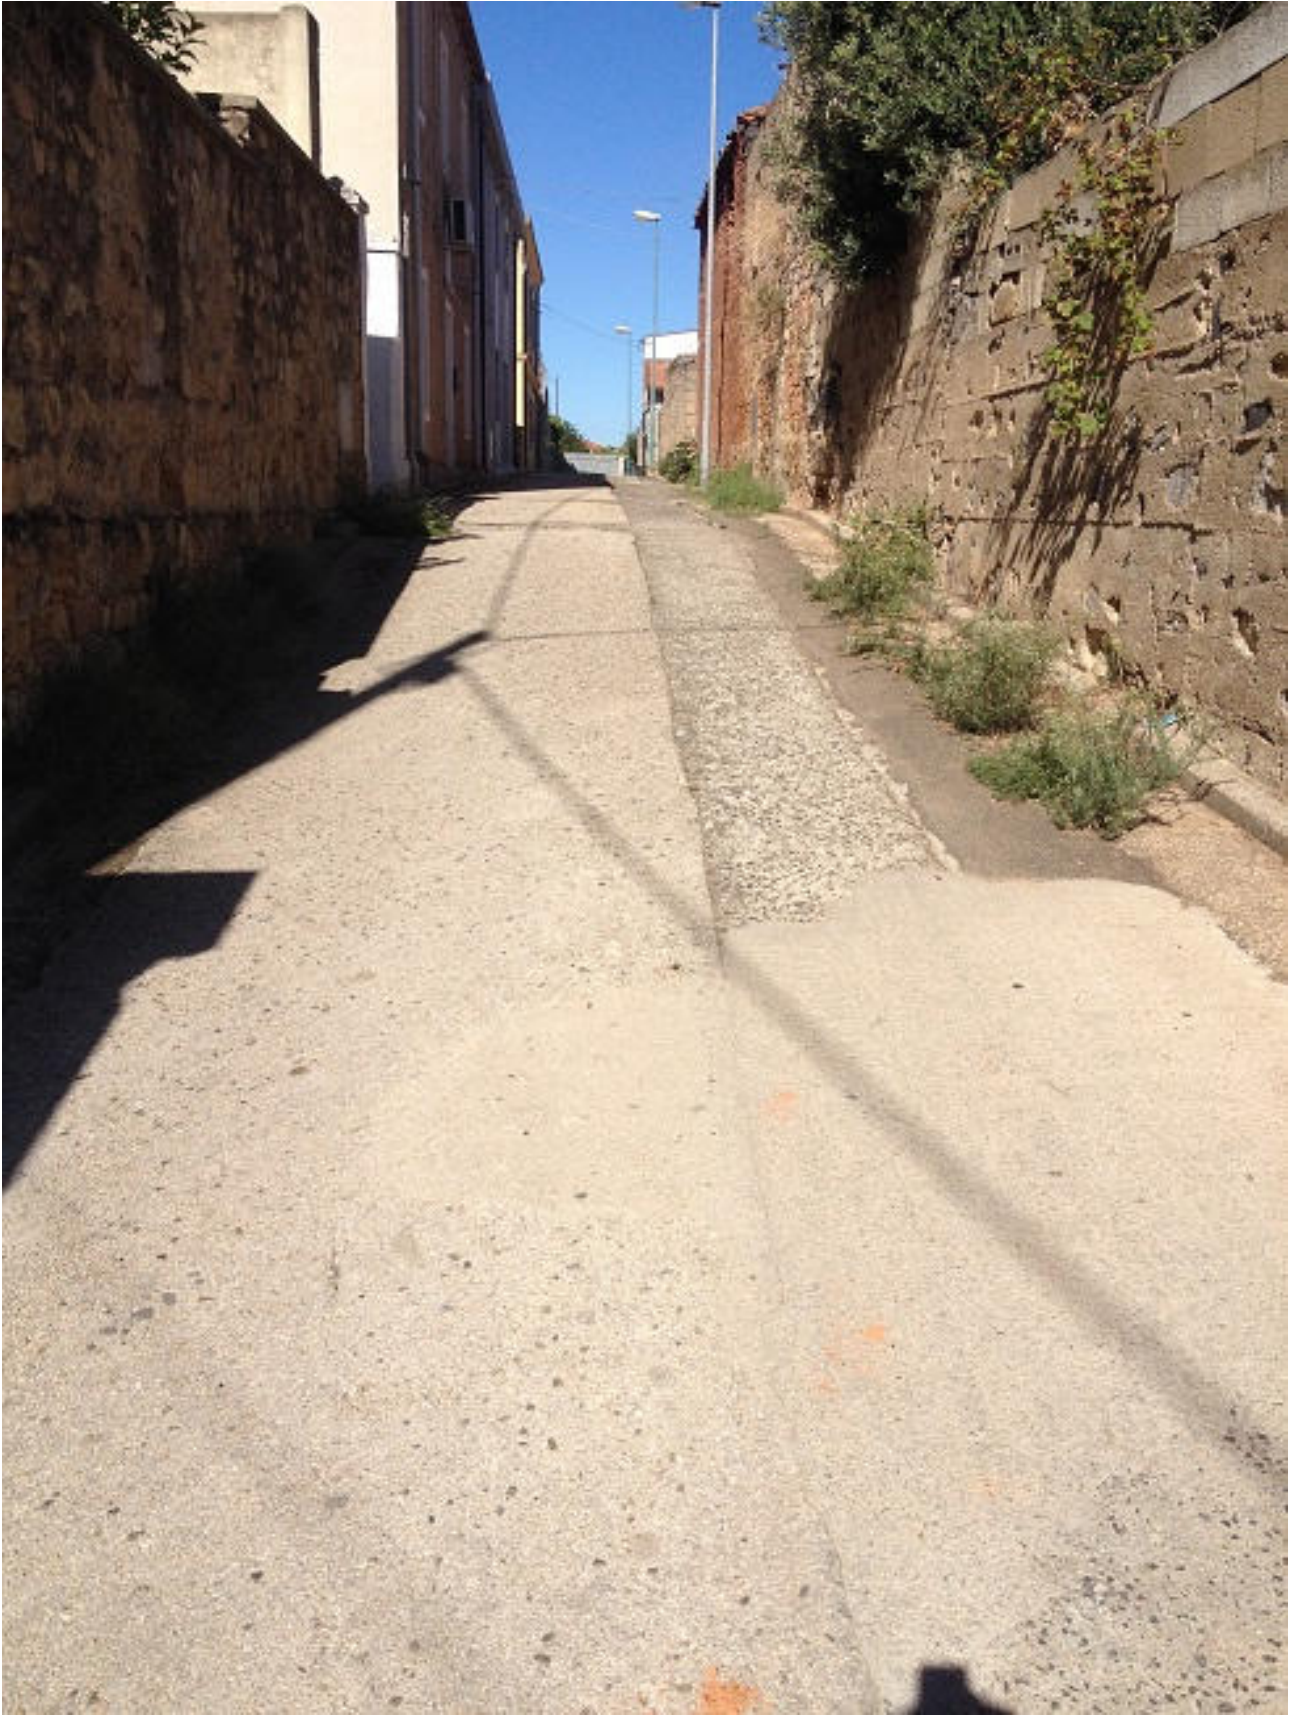
Foto n.9 – Sardara: Vico IV° F. Nuova (degrado viabilità)

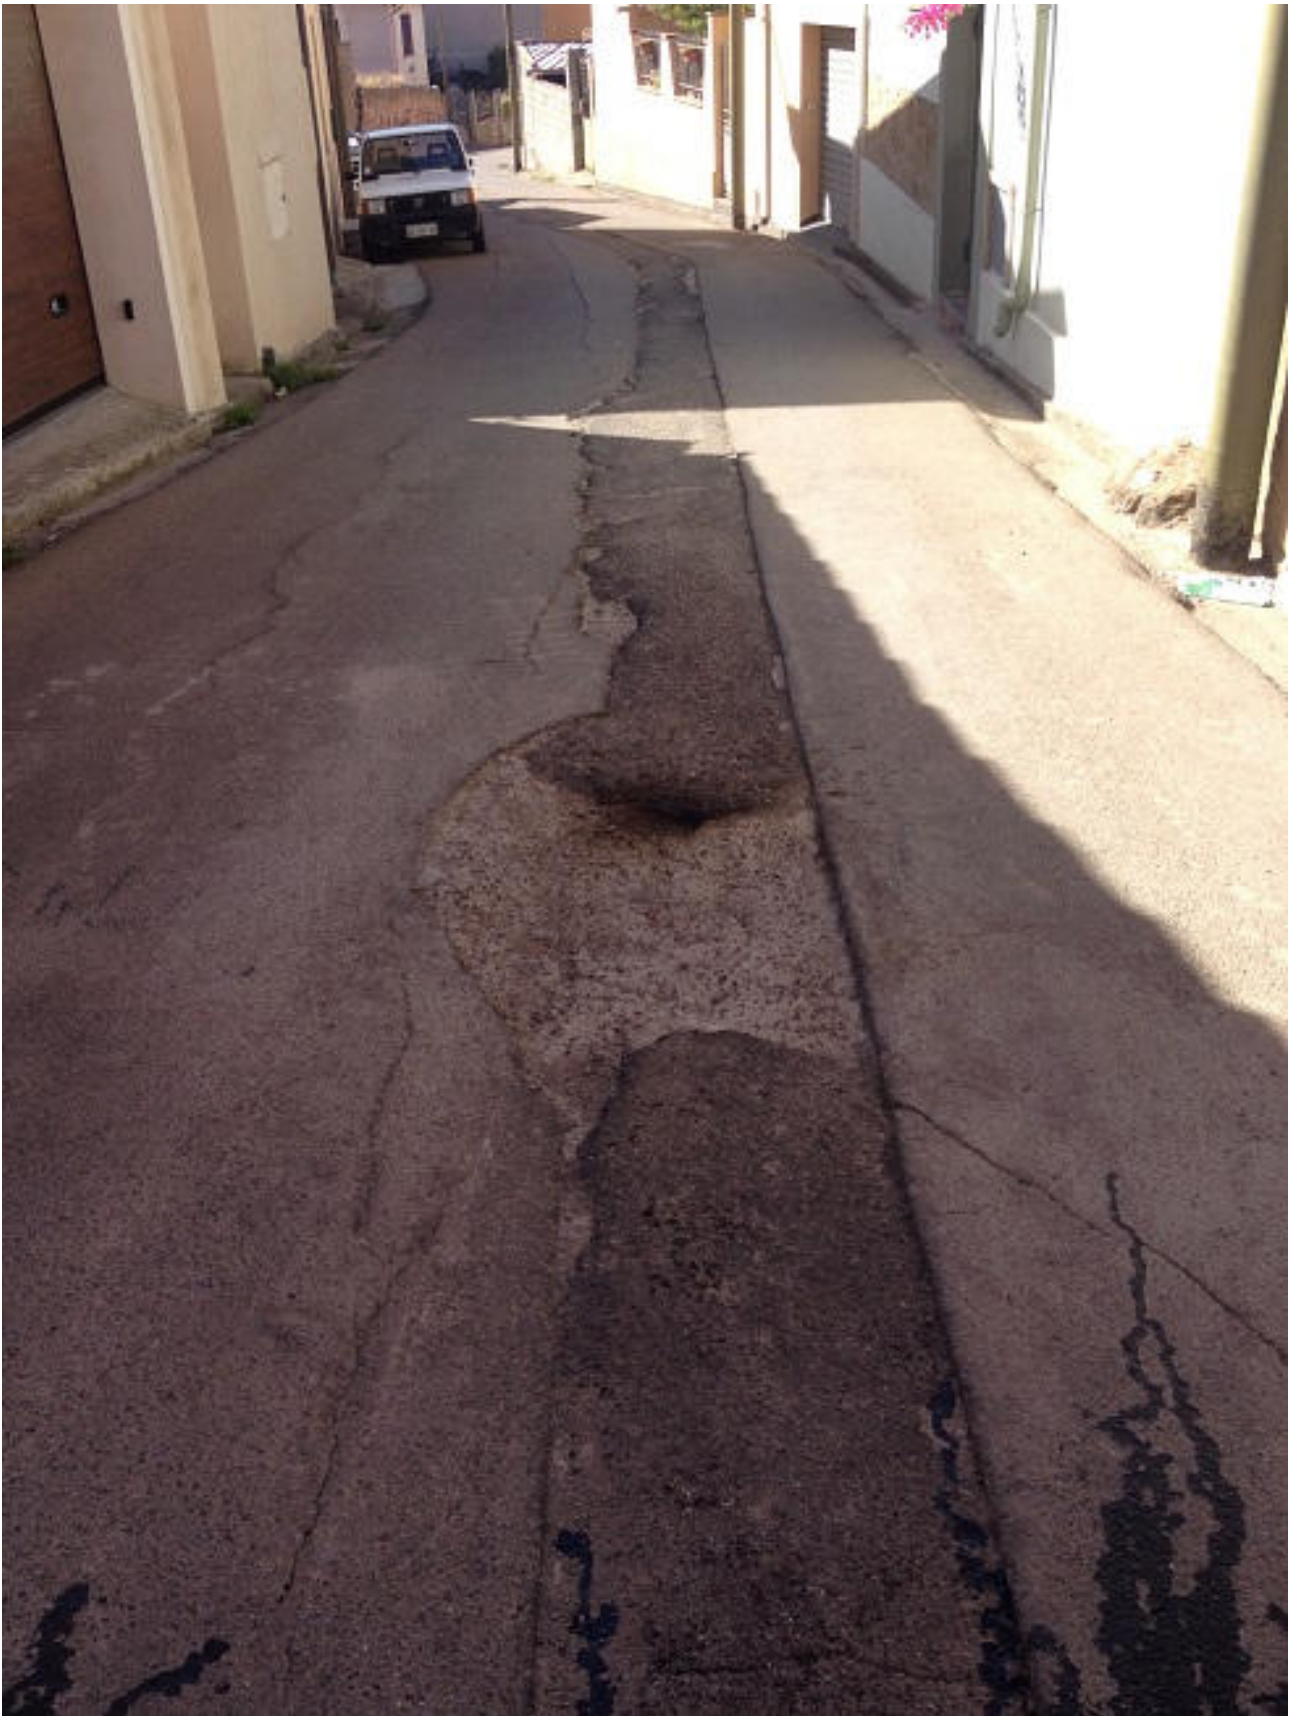
Foto n.10 – Sardara: Via Grazia Deledda (degrado viabilità)

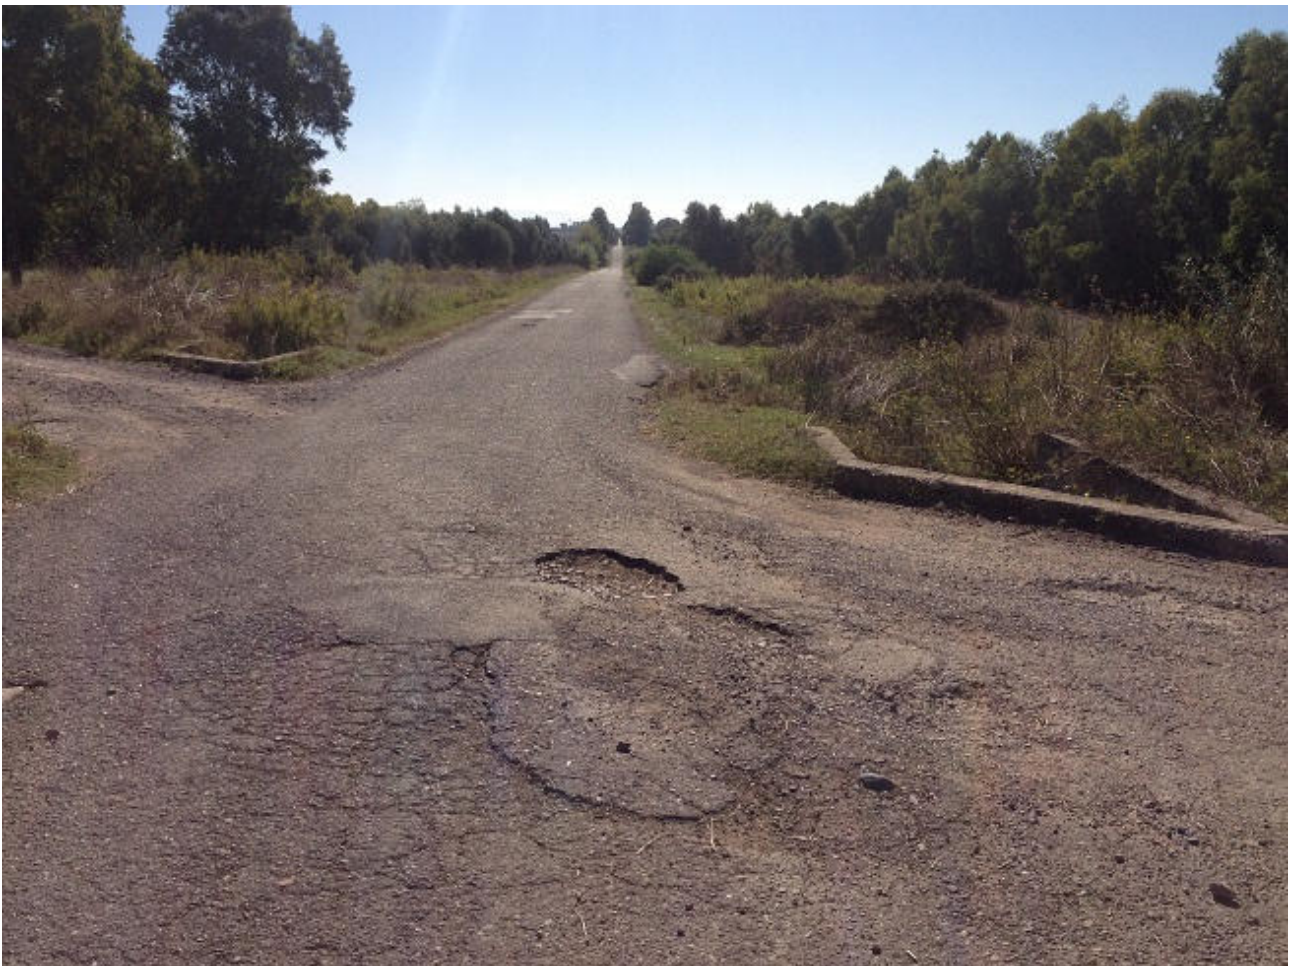
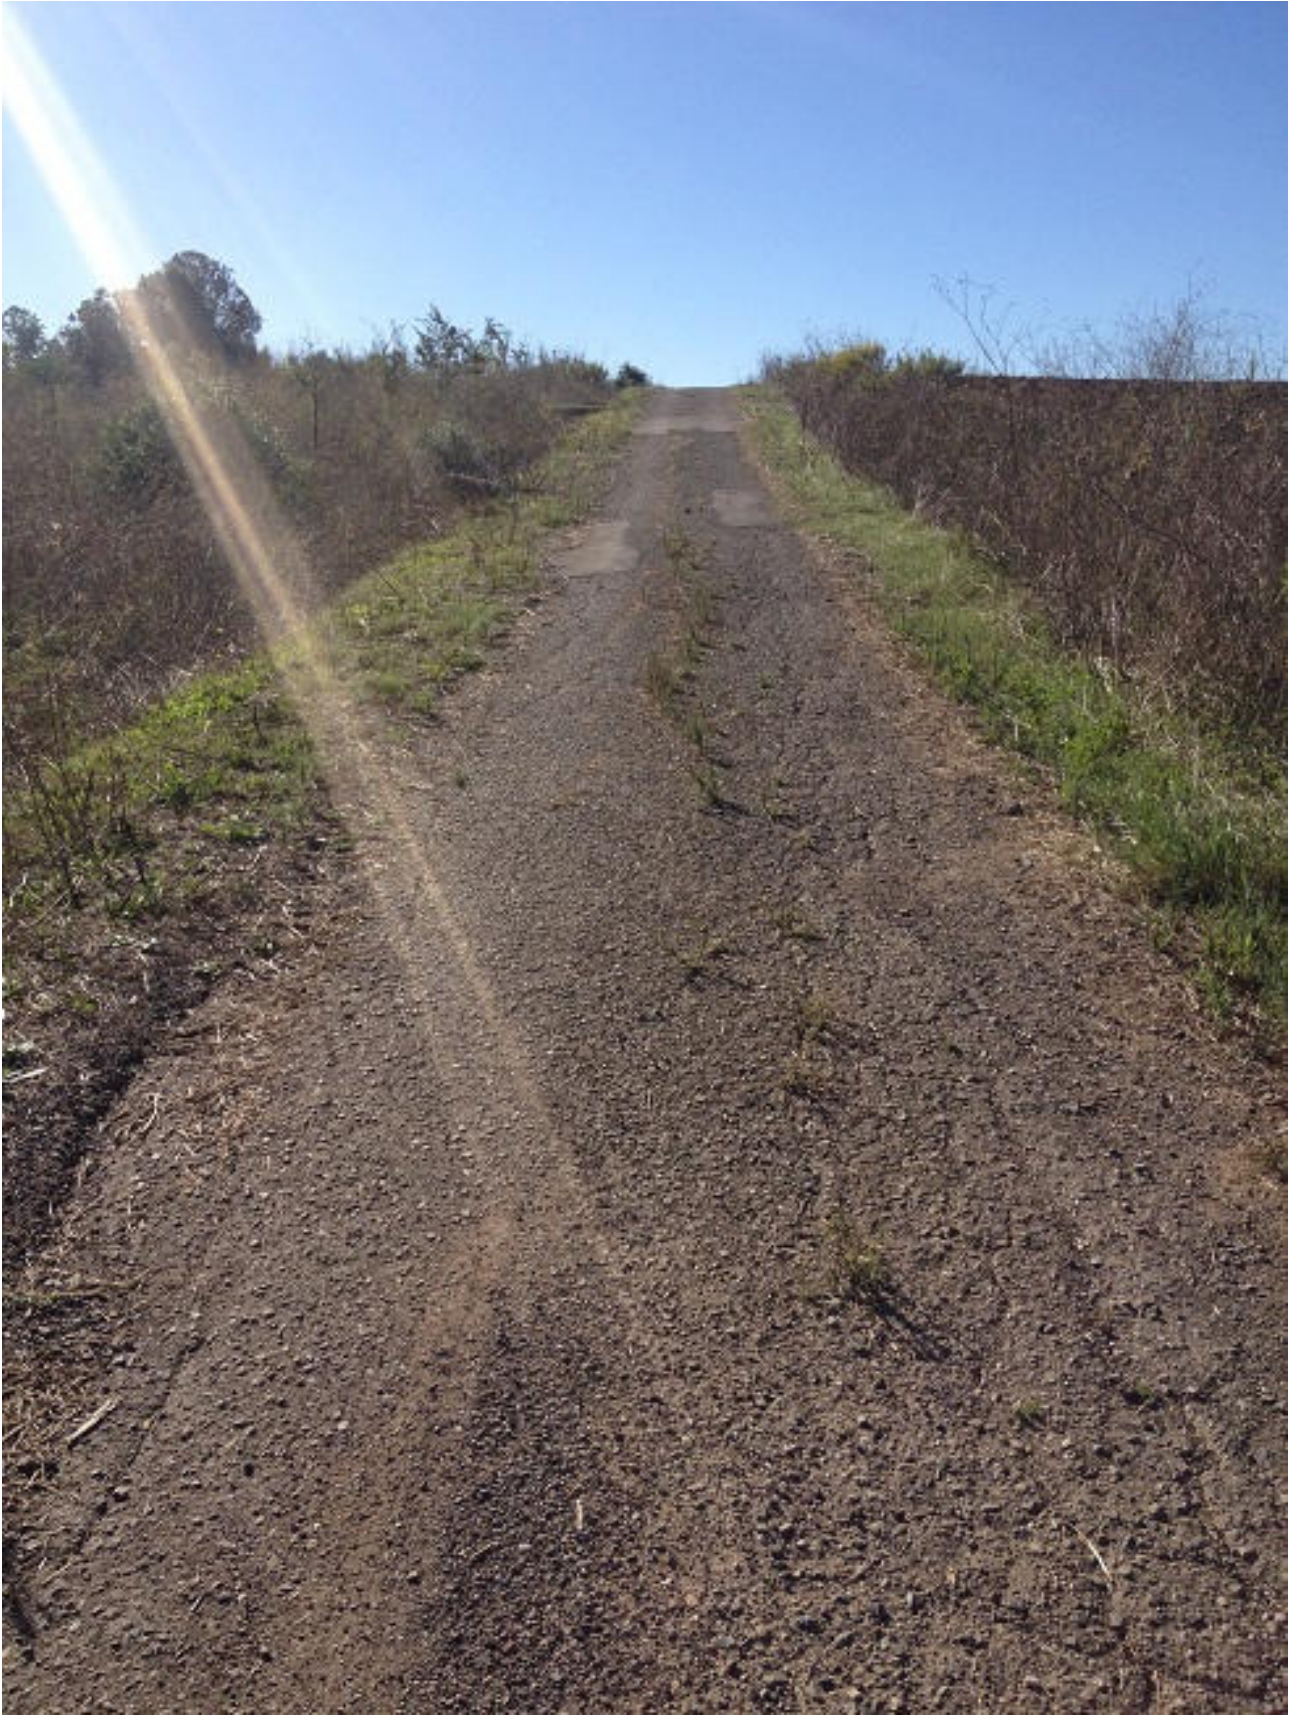
Foto n.11 – Sardara: Strada “ex CBSM” (degrado viabilità)

Foto n.12 – Sardara: Strada “ex CBSM” (degrado viabilità)

L'amministrazione comunale ha individuato una strada extraurbana ai piedi del colle che ospita il Castello medievale di Monreale, tale strada è stata realizzata dal Consorzio di bonifica della Sardegna meridionale pertanto verrà denominata come ex strada CBSM. La strada si presenta in pessime condizioni di manutenzione con buche diffuse pertanto l'intervento proposto consiste in:

- Scarifica della pavimentazione esistente per una profondità media di 3 cm;
- Realizzazione nuovo tappeto in conglomerato bituminoso, previa pulizia e mano d'attacco;

Data l'esiguità del finanziamento, l'intervento sarà eseguito a tratti isolati ma comprendente l'intera larghezza bitumata; si procederà individuando inizialmente i tratti peggiori e si proseguirà sino a saturazione del finanziamento, prevedendo di poter intervenire su circa 900 mq.
