# Manutenzione e messa in sicurezza strade urbane e extraurbane nei territori dell'Unione dei comuni "Terre del Campidano"

## A - RELAZIONE TECNICO - DESCRITTIVA

Data: Ottobre 2018

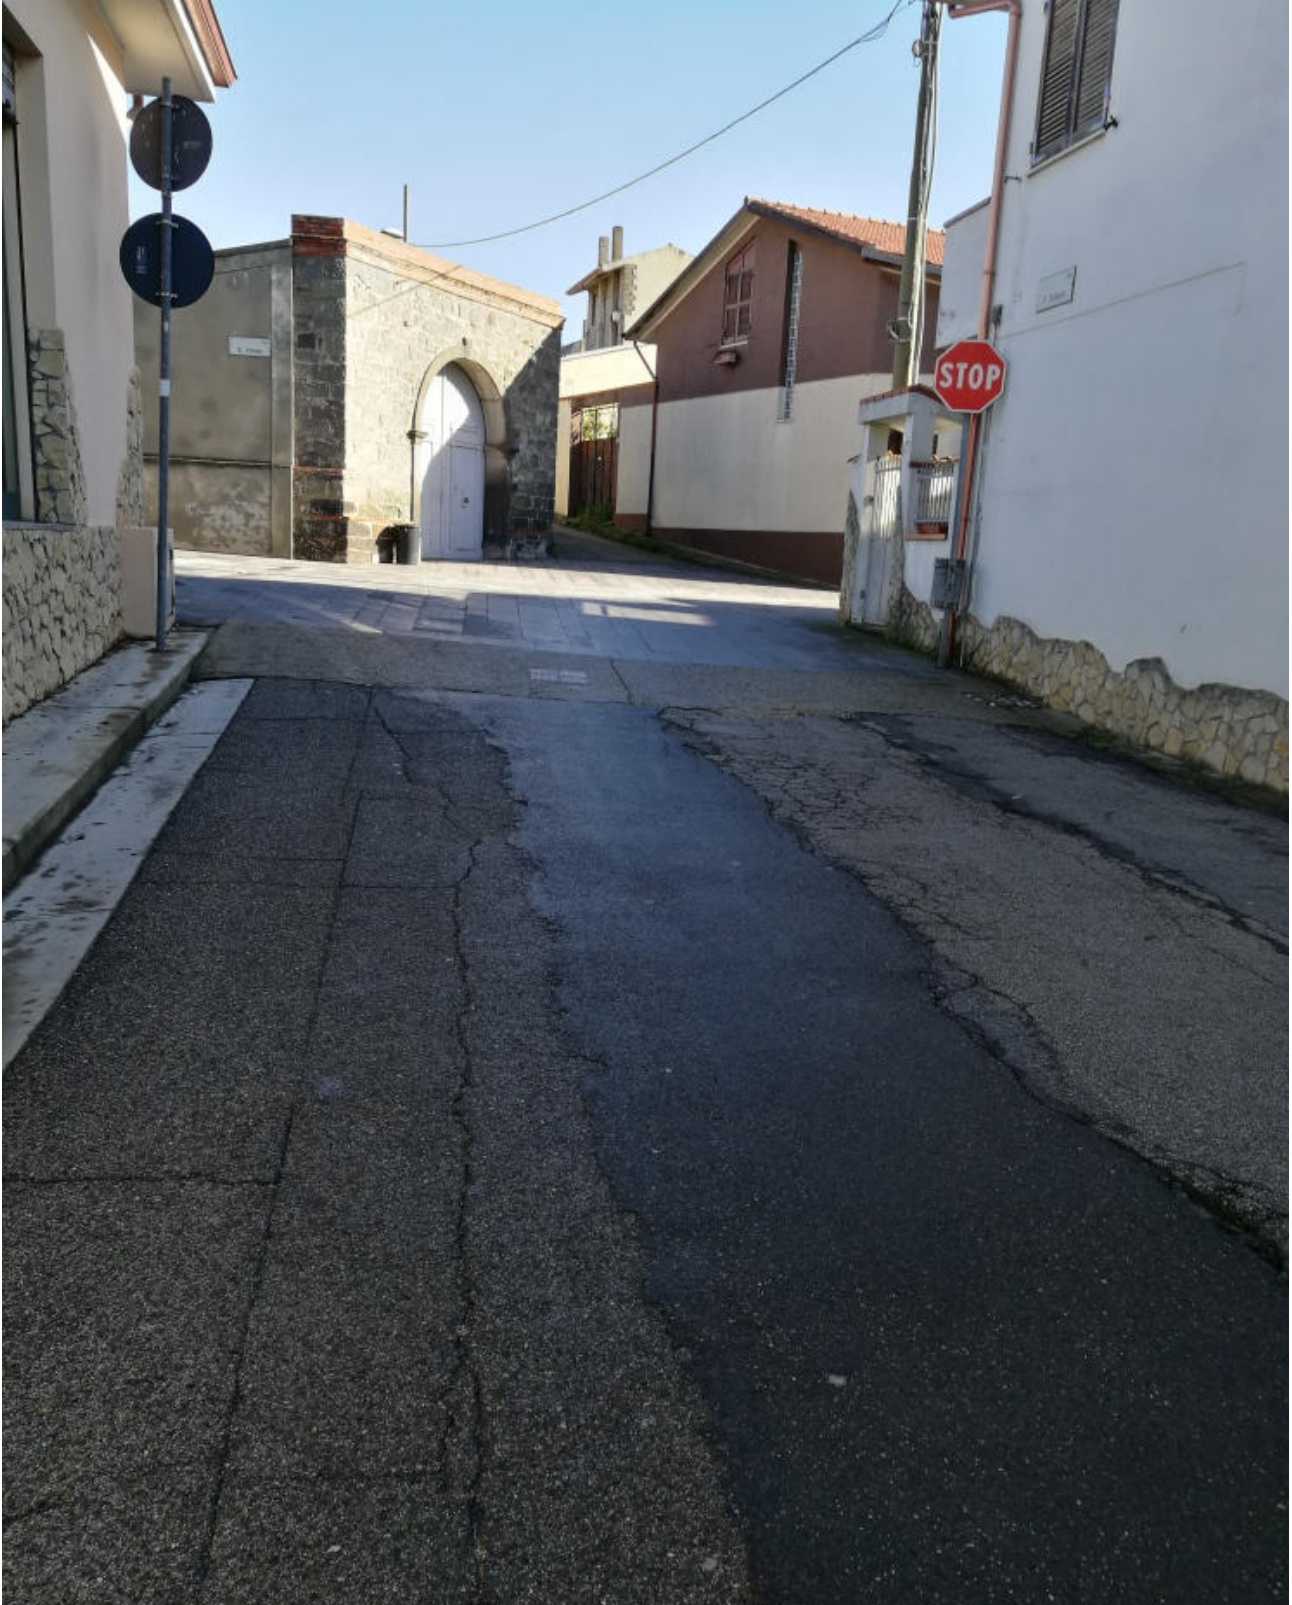
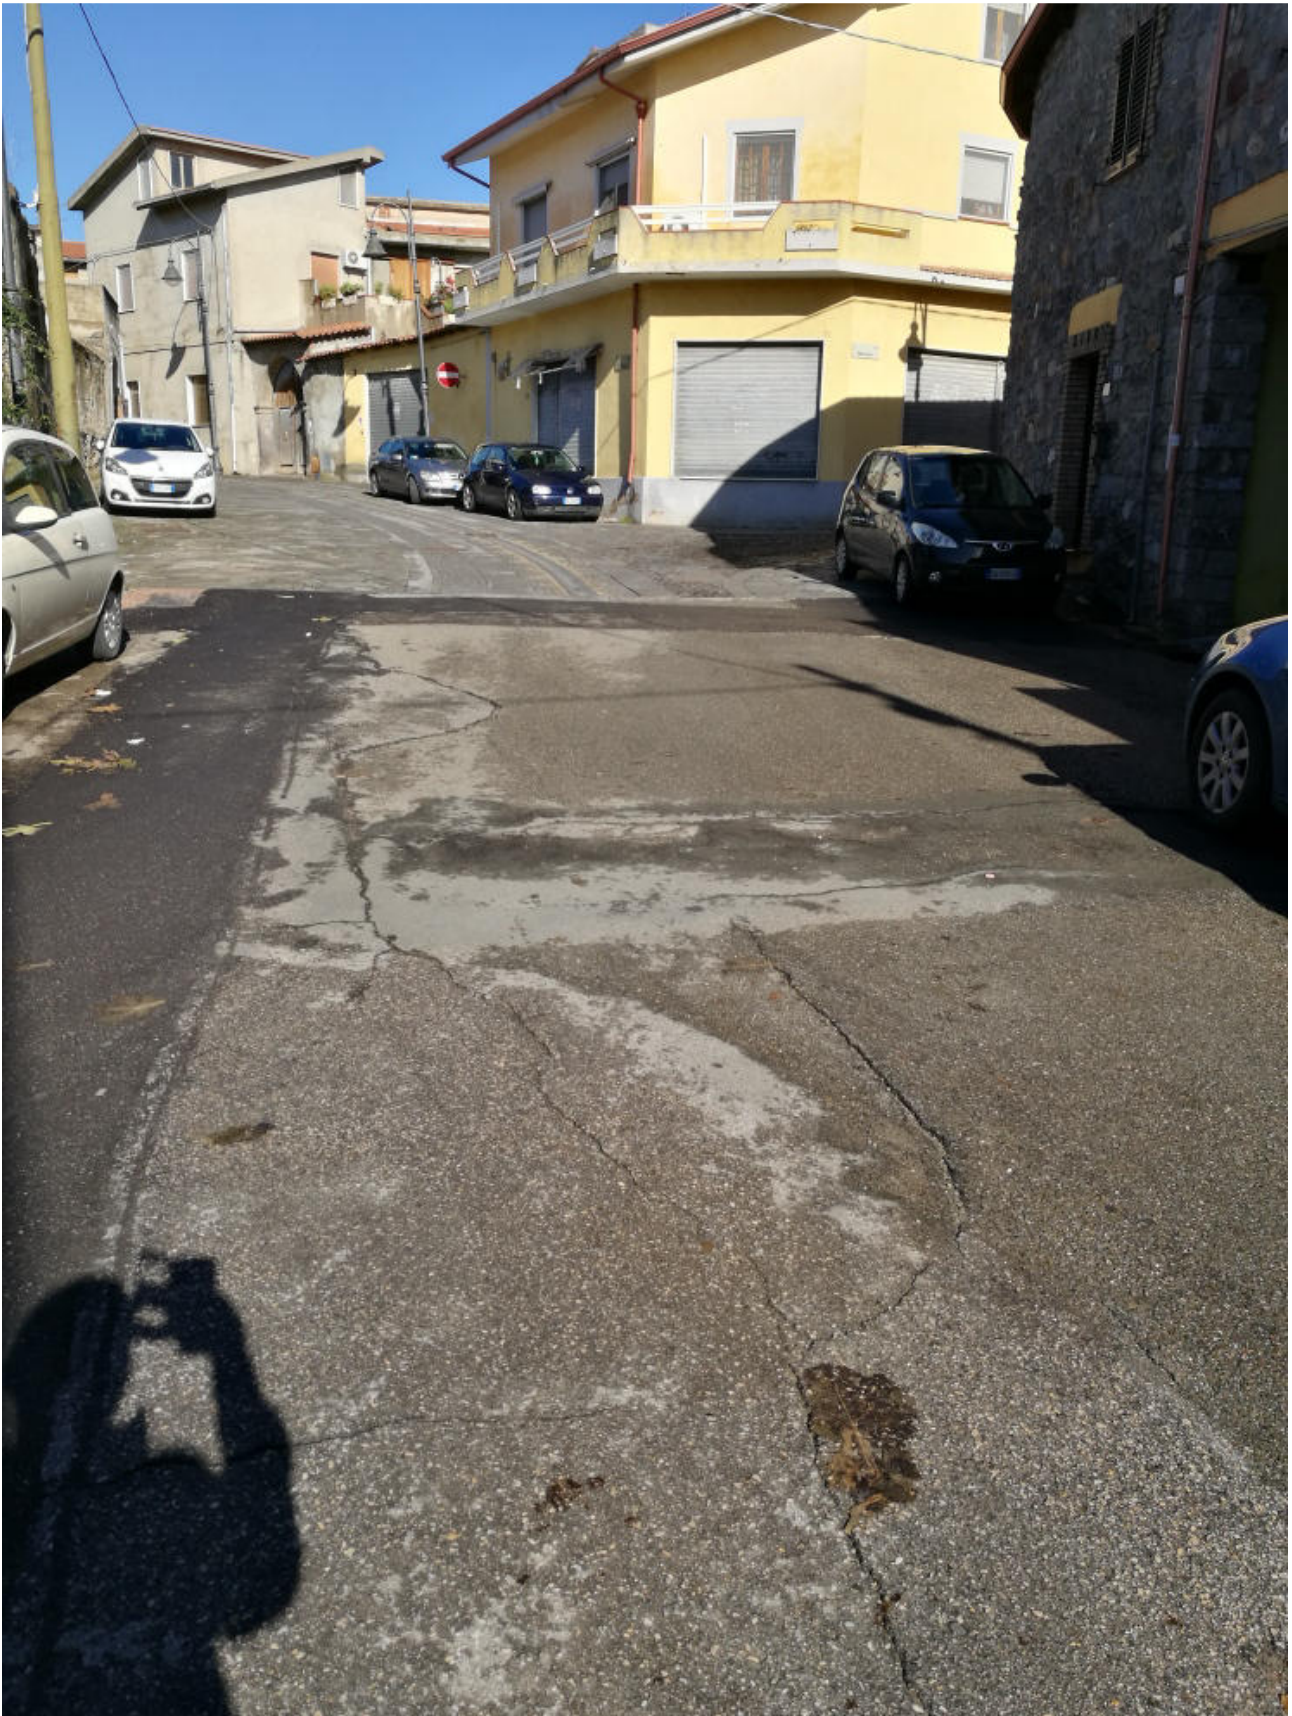
Foto n.13 – Serrenti: Via Salaris – incrocio via S. Vitalia (degrado viabilità)

Foto n.14 – Serrenti: Via Salaris – incrocio via Mercato (attacco con pavimentazione in sanpietrini)

Sulla via Salaris si prevede la scarifica per una quota del 40% dell'intera superficie mentre il tappeto si prevede sul 100% della superficie. La scarifica parziale determina la necessità di sollevare i chiusini dei sottoservizi esistenti. Si evidenzia che la via Salaris presenta un tratto pavimentato con sampietrini e lastre di granito che, ovviamente, non è oggetto di intervento.

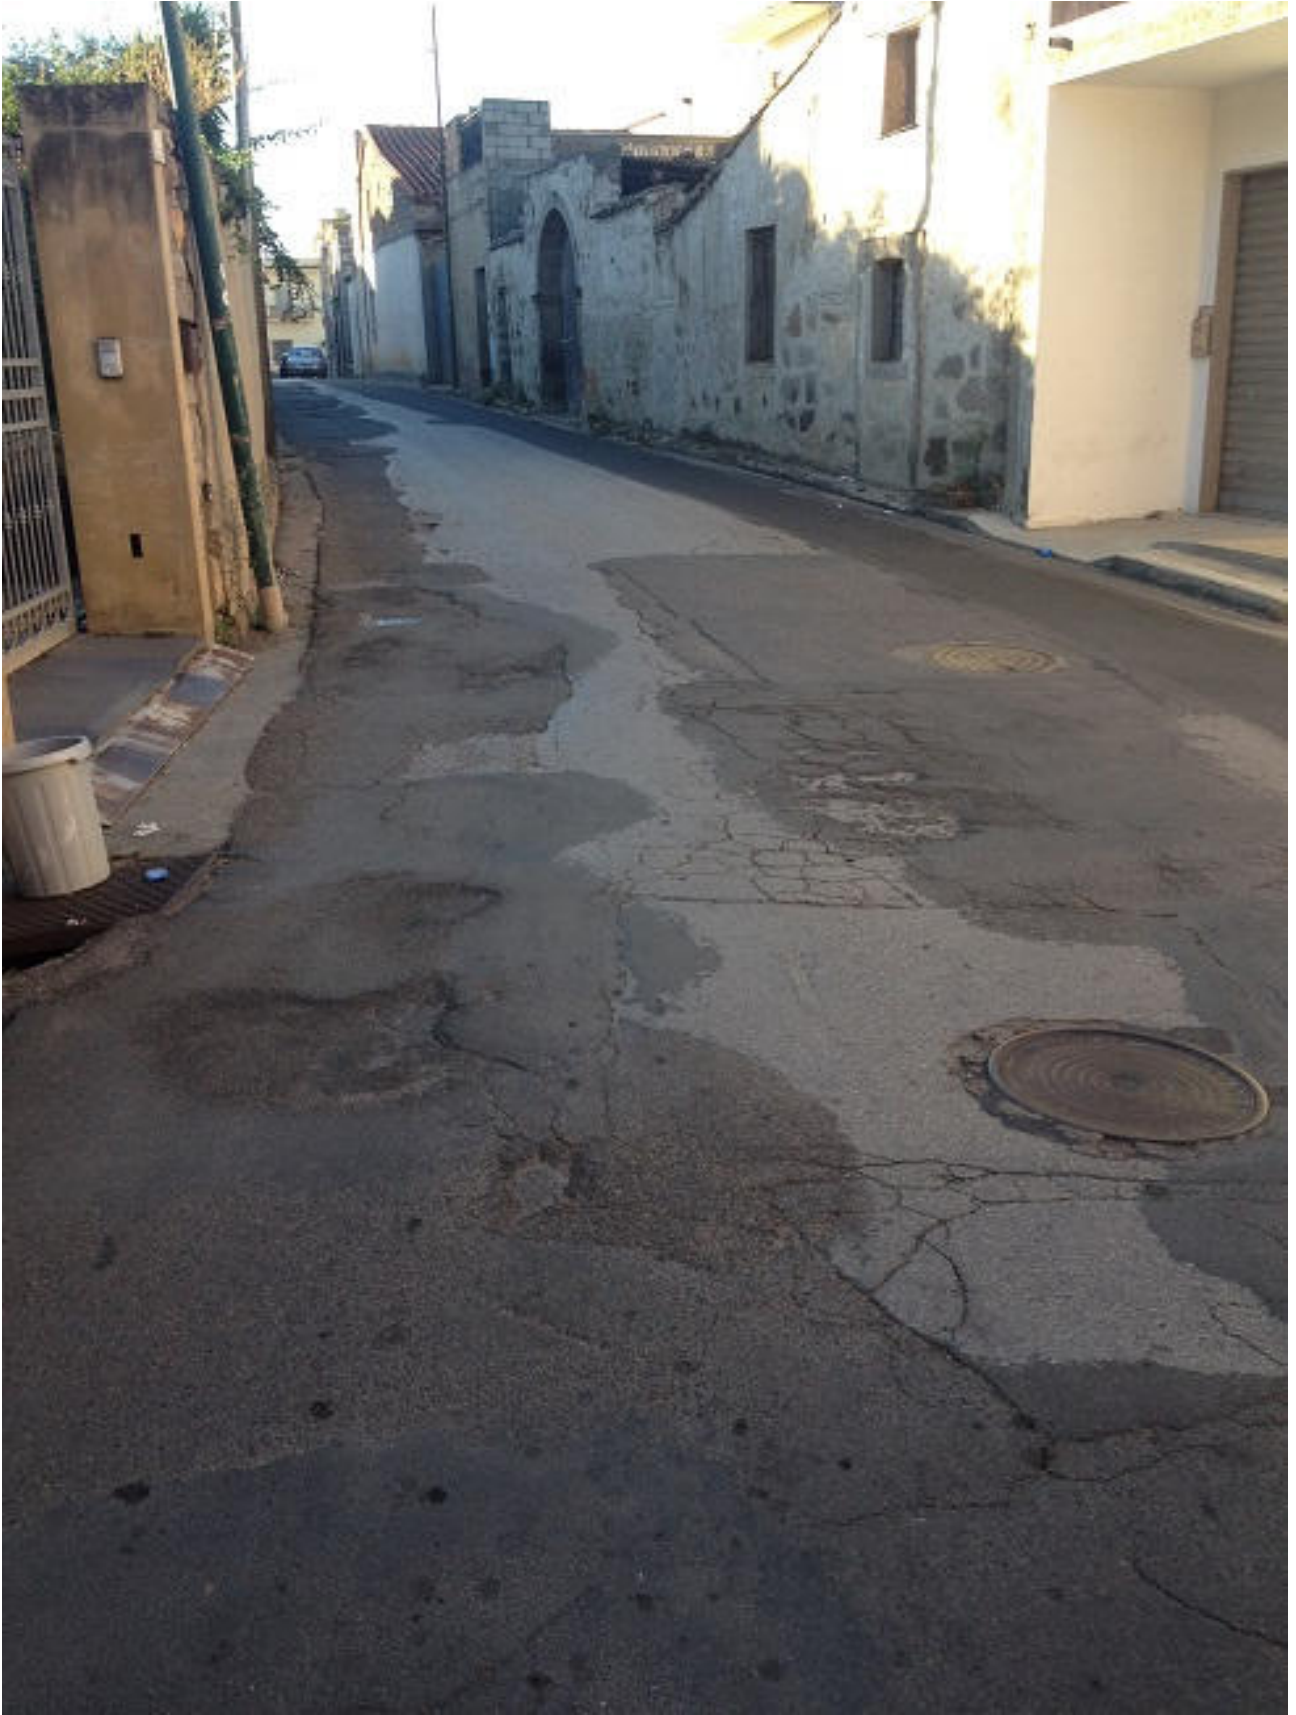
Foto n.15 – Serrenti: Via Roma (degrado viabilità)

Sulla via Roma si prevede di intervenire non su tutta la lunghezza ma solo sino all'incrocio con la via Avellino; la scarifica si prevede per una quota del 10% della superficie individuata, mentre il tappeto si prevede su tutta l'estensione in progetto. Sulla via Roma sono presenti un gran numero di pozzetti di sottoservizi (fognature, acquedotto, linee telefoniche, ecc.) che, a causa della impossibilità di realizzare la scarifica, risulteranno da rimettere in quota.

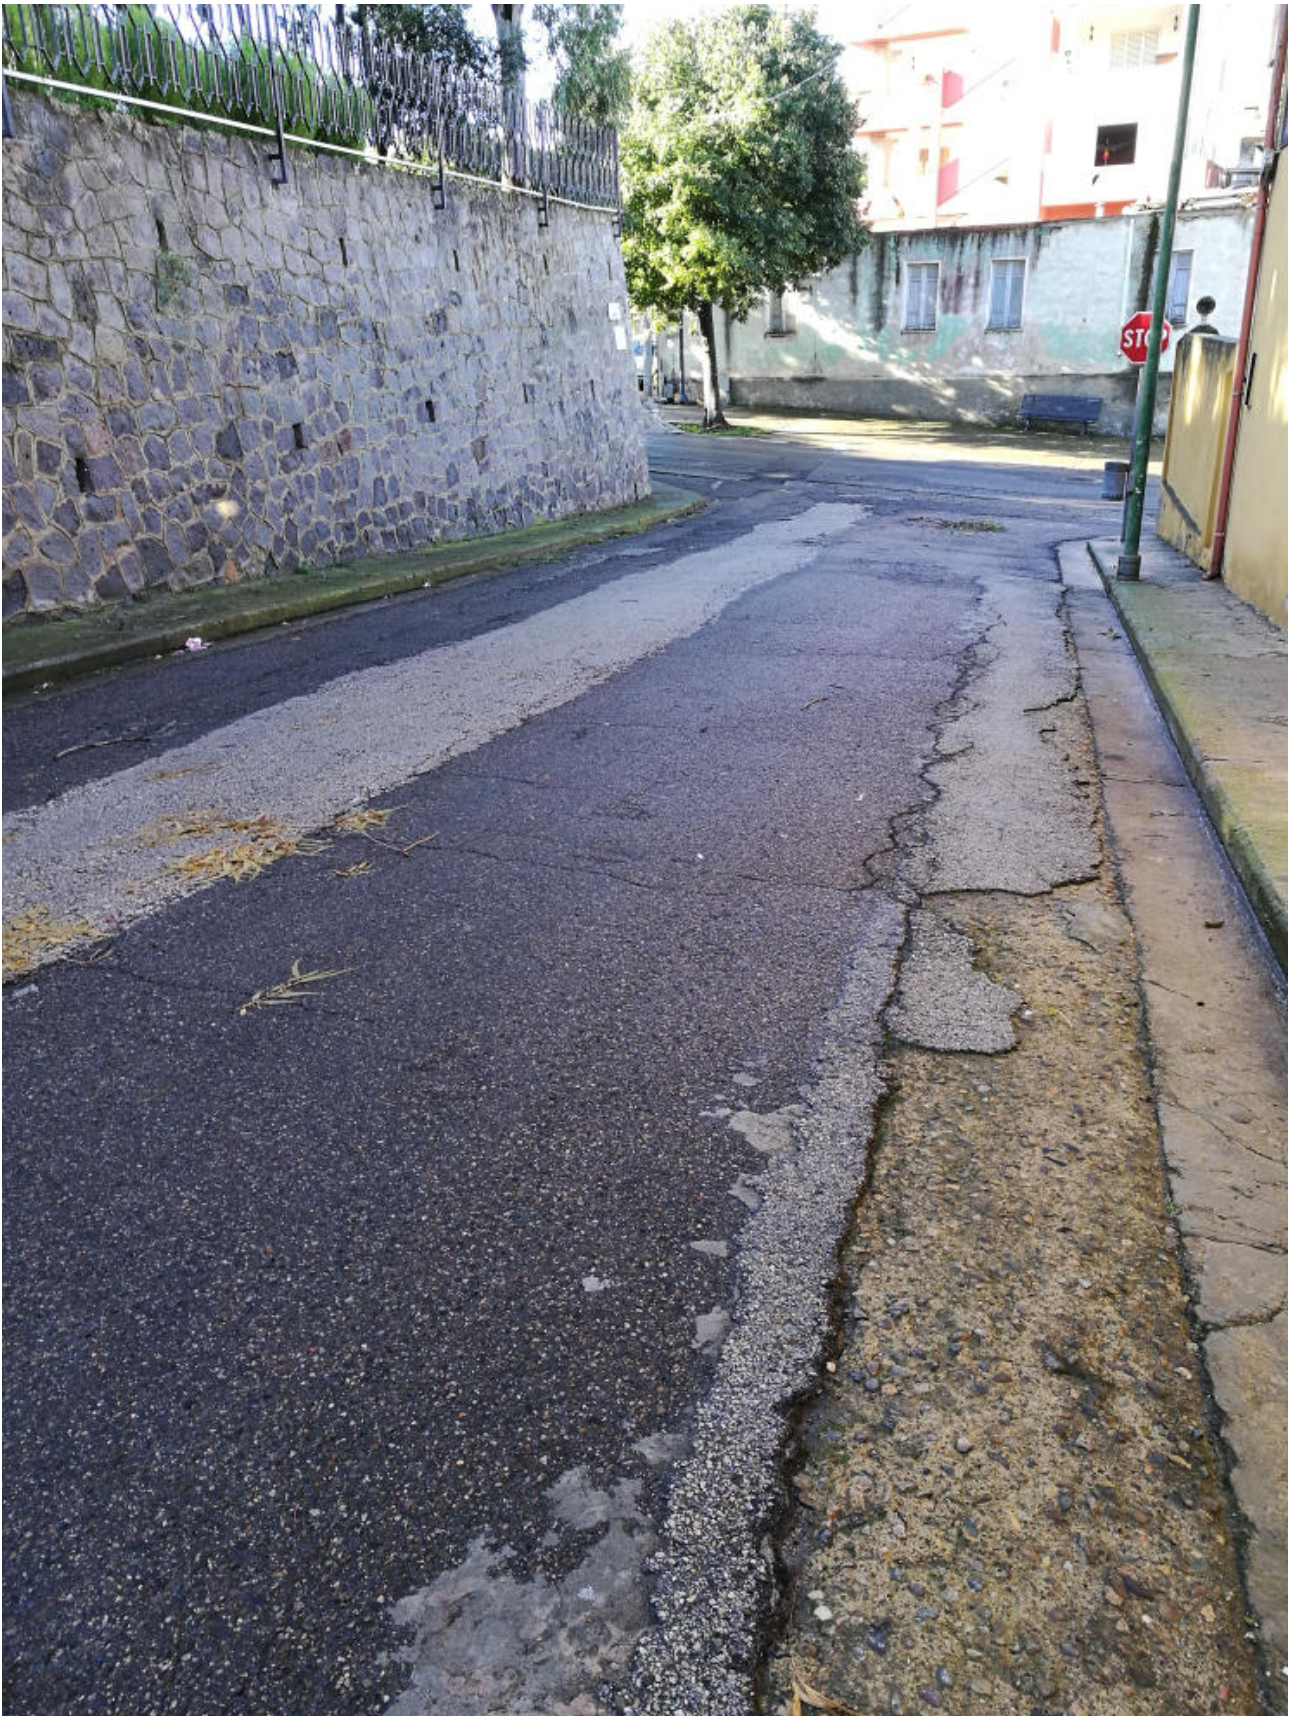
Foto n.16 – Serrenti: Via Ozieri – incrocio con via S. Vitalia (degrado viabilità)

Sulla via Ozieri si prevede di intervenire solo sul tratto iniziale dall'incrocio con la via S. Vitalia sino alla via Alghero; si prevede di realizzare solamente il tappeto di usura e il sollevamento di alcuni chiusini.

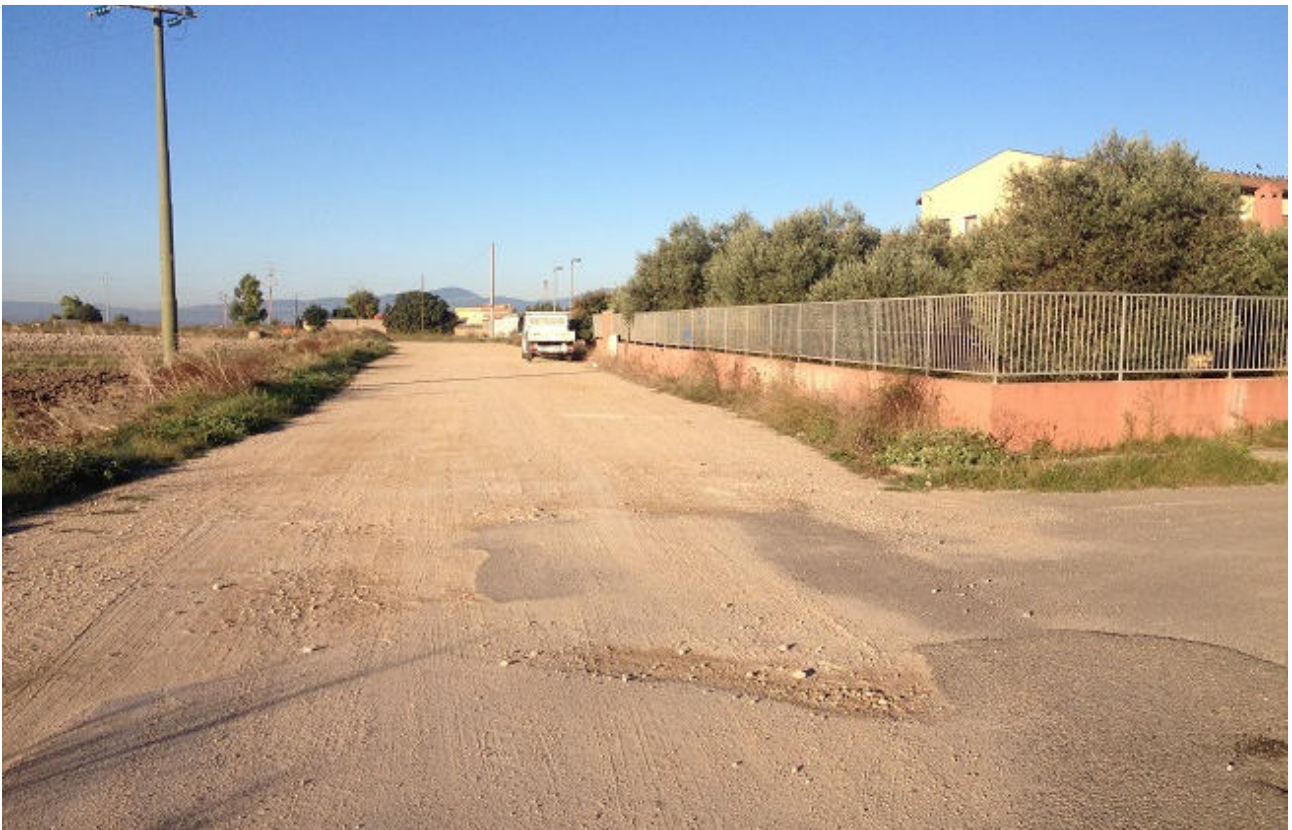
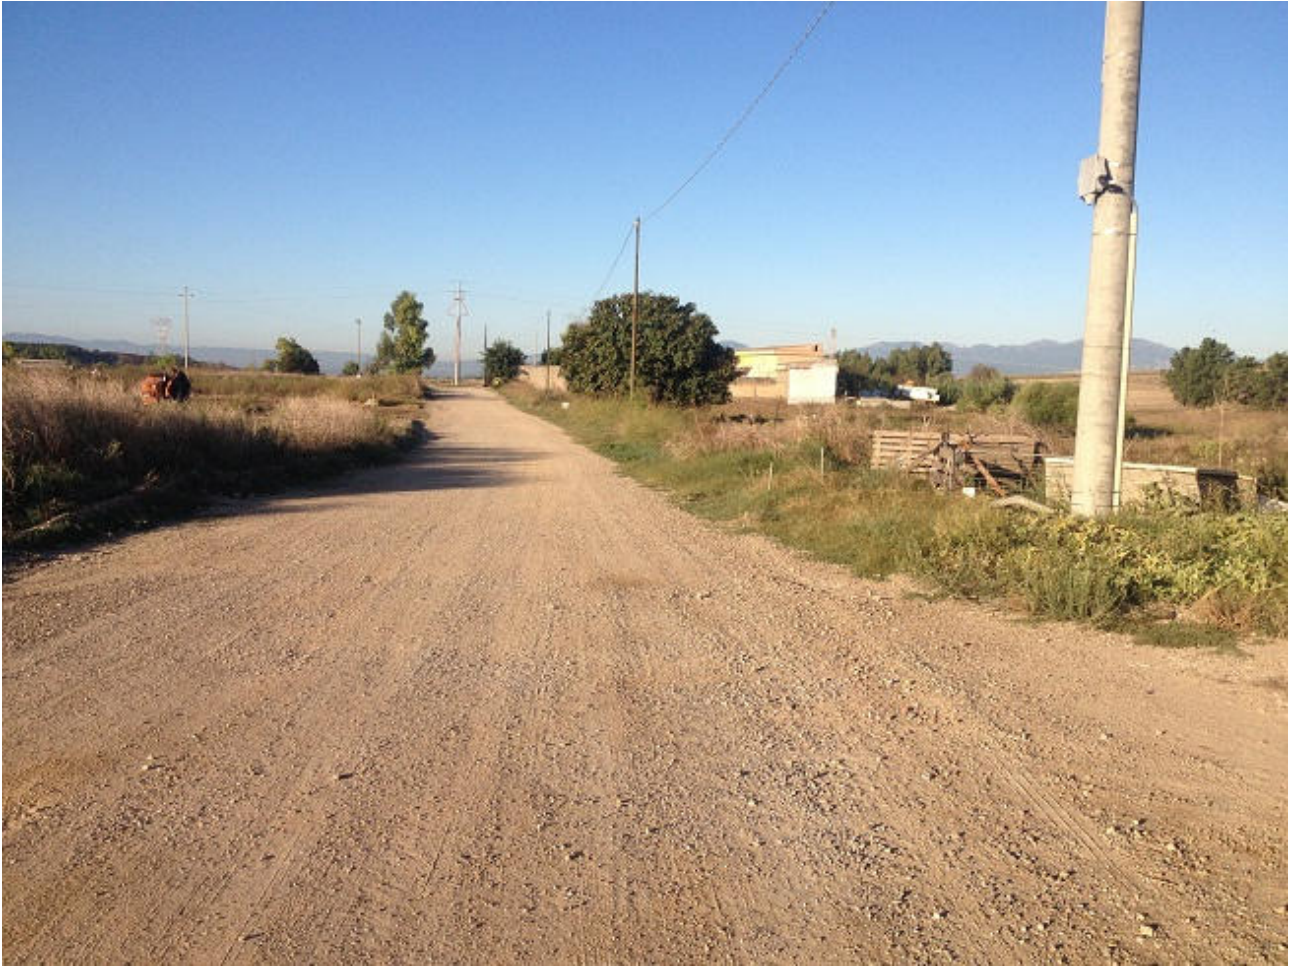
Foto n.17 – Serrenti: Strada Comunale Rio Cardaxiu-tratto largo (stato attuale viabilità)

Foto n.18 – Serrenti: Strada Comunale Rio Cardaxiu tratto di larghezza 4,00m(stato attuale viabilità)

L'amministrazione ha individuato un tratto di strada extraurbana nella zona industriale "Pauli Onigus", denominata *Strada Comunale Rio Cardaxiu*. Allo stato attuale, a parte il primo tratto di collegamento alla viabilità complanare alla S.S.131, si presenta senza pavimentazione bituminosa con finitura in ghiaia. Il fondo si presenta in buone condizioni, con qualche avvallamento e qualche buca, recuperabile con uno spianamento mediante grader e successiva rullatura. L'intervento consiste quindi nella:

- Regolarizzazione del fondo con grader e rullatura;
- Realizzazione di tappeto in conglomerato bituminoso tipo Binder chiuso, previa pulizia e mano d'attacco;
- Messa in quota di chiusino esistente.

La strada si presenta attualmente con differenti larghezze: un primo tratto di larghezza 9,00m circa per una lunghezza di circa 90m (oggetto di urbanizzazione); il tratto successivo di larghezza 4,00m per una lunghezza di circa 150m (strada comunale non ancora interessata da urbanizzazione).

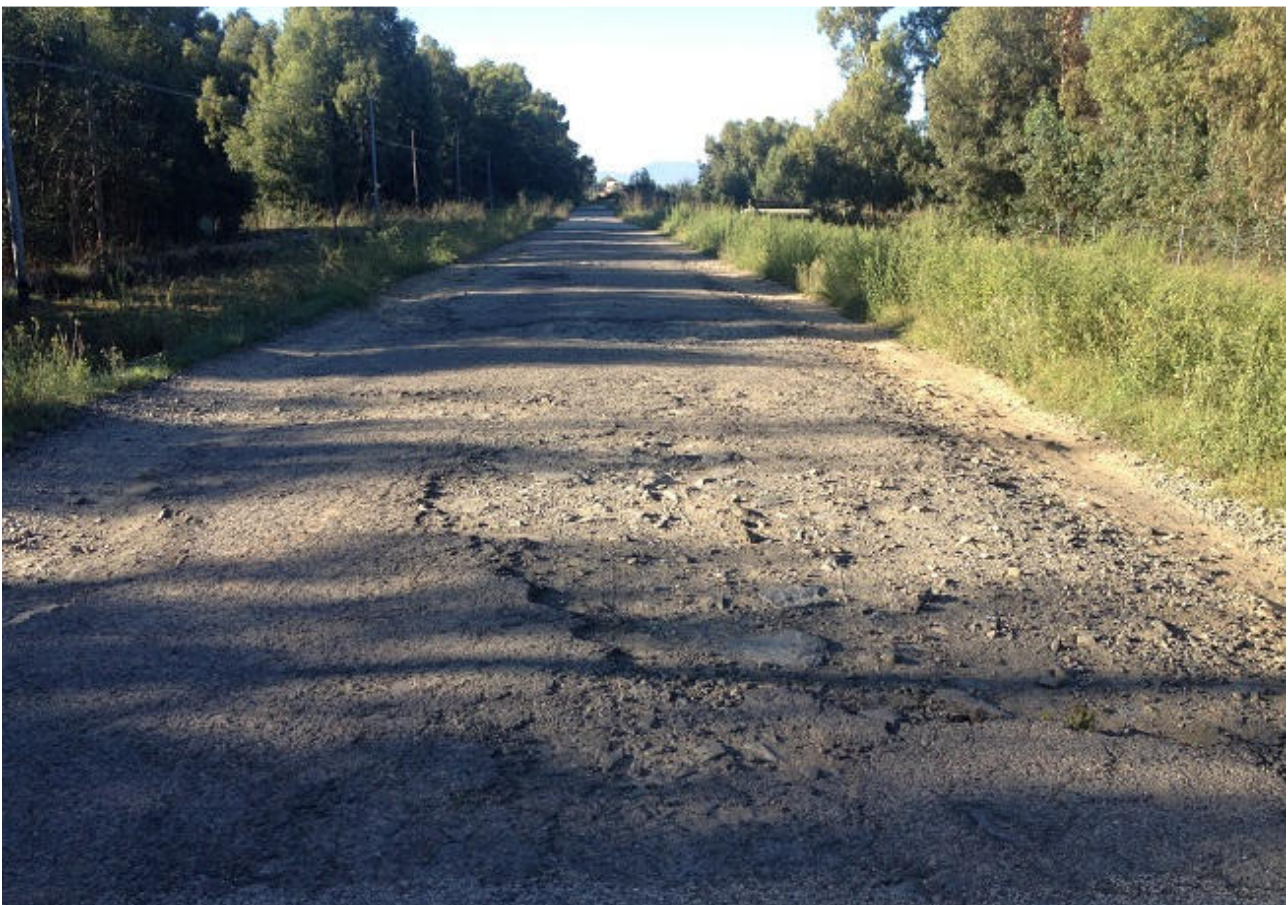
Foto n.19 – Serramanna: Strada Comunale Samassi-Vallermosa (degrado viabilità)

L'amministrazione comunale ha individuato una strada extraurbana che collega la S.S. 196 per Villacidro con il paese, denominata Strada Comunale Samassi-Vallermosa; tale strada riveste una particolare importanza in quanto da accesso ad alcuni insediamenti produttivi agricoli e industriali (impianto gas Fiamma 2000). La strada si presenta a tratti in pessime condizioni di manutenzione con buche diffuse pertanto l'intervento proposto consiste:

- Scarifica della pavimentazione esistente (per tratte) per una profondità media di 3 cm;
- Realizzazione nuovo tappeto in conglomerato bituminoso (nelle tratte oggetto di scarifica), previa pulizia e mano d'attacco;

Data l'esiguità del finanziamento, l'intervento sarà eseguito a tratti isolati ma comprendente l'intera larghezza bitumata; si procederà individuando inizialmente i tratti peggiori e si proseguirà sino a saturazione del finanziamento, prevedendo di poter intervenire su circa 1150 mq.

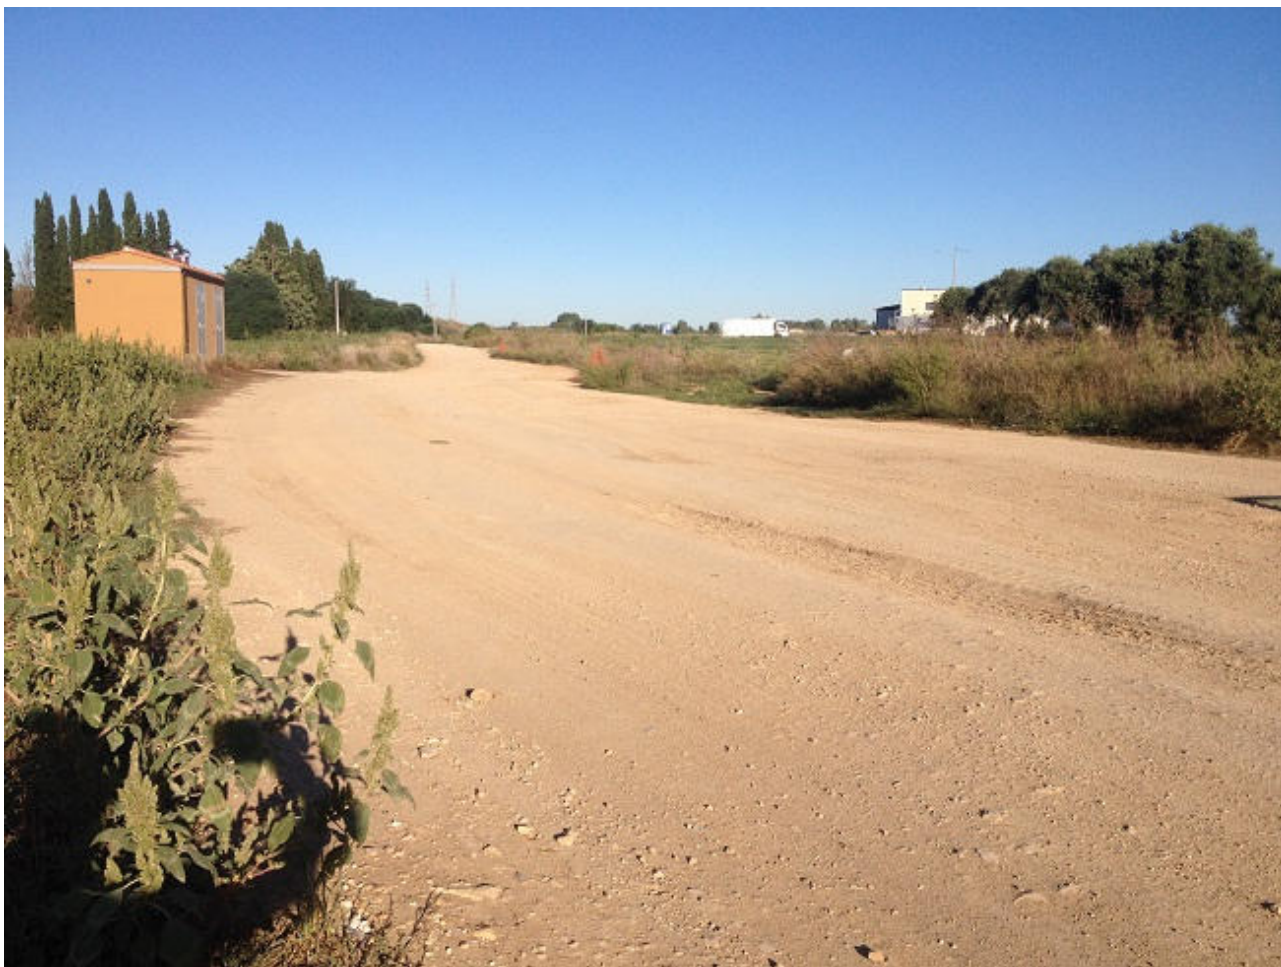
Foto n.20 – Samassi: Strada PIA - Villasanta (stato attuale viabilità)

L'amministrazione ha individuato un tratto di strada extraurbana in zona PIA. Allo stato attuale la strada si presenta come uno sterrato con il fondo a tratti in pessime condizioni per la presenza di buche anche profonde. La strada necessiterebbe di un intervento "pesante" realizzando ex-novo l'intero cassonetto a partire dal fondo, fondazione e strati di bitume, nonché cunette, ecc. Poiché anche in questo caso il finanziamento risulta esiguo, volendo comunque rendere la strada percorribile in sicurezza, si è valutato un approccio "leggero" che consente però di intervenire sull'intero tracciato lungo circa 325m. L'intervento pertanto consiste nella:

- Spianamento con grader e contestuale apporto di materiale da cava per il riempimento delle buche più profonde, rullatura;
- Realizzazione di tappeto in conglomerato bituminoso tipo Binder chiuso, previa pulizia e mano d'attacco;

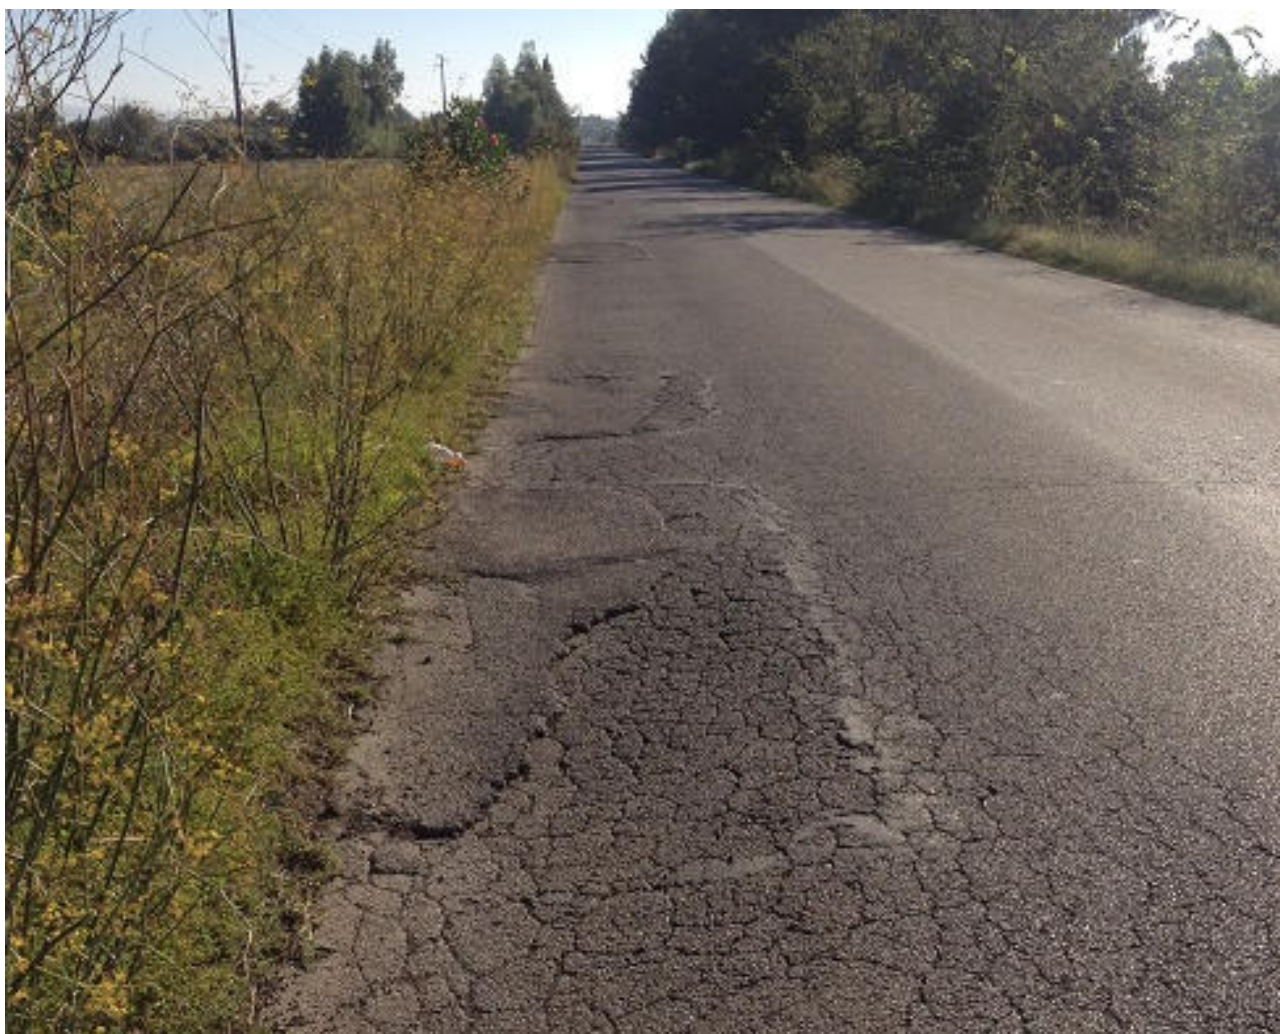
Foto n.21 – San Gavino Monreale: prolungamento via Po (degrado viabilità)

L'amministrazione comunale ha individuato una strada extraurbana che collega la S.S. 197 con il paese, denominata prolungamento della via Po; di fatto si tratta di una delle vie di ingresso del paese. La strada si presenta a tratti fuori sagoma con evidenti segni di invecchiamento, pertanto l'intervento proposto consiste in:

- Scarifica della pavimentazione esistente per una profondità media di 3 cm;
- Realizzazione nuovo tappeto in conglomerato bituminoso, previa pulizia e mano d'attacco;

Data l'esiguità del finanziamento, l'intervento sarà eseguito a tratti isolati ma comprendente l'intera larghezza bitumata; si procederà individuando inizialmente i tratti peggiori e si proseguirà sino a saturazione del finanziamento, prevedendo di poter intervenire su circa 1195 mq.
